小柴貯油施設跡地の工事における安全対策

報告書

令和2年11月

小柴貯油施設跡地の工事における安全対策の検討チーム

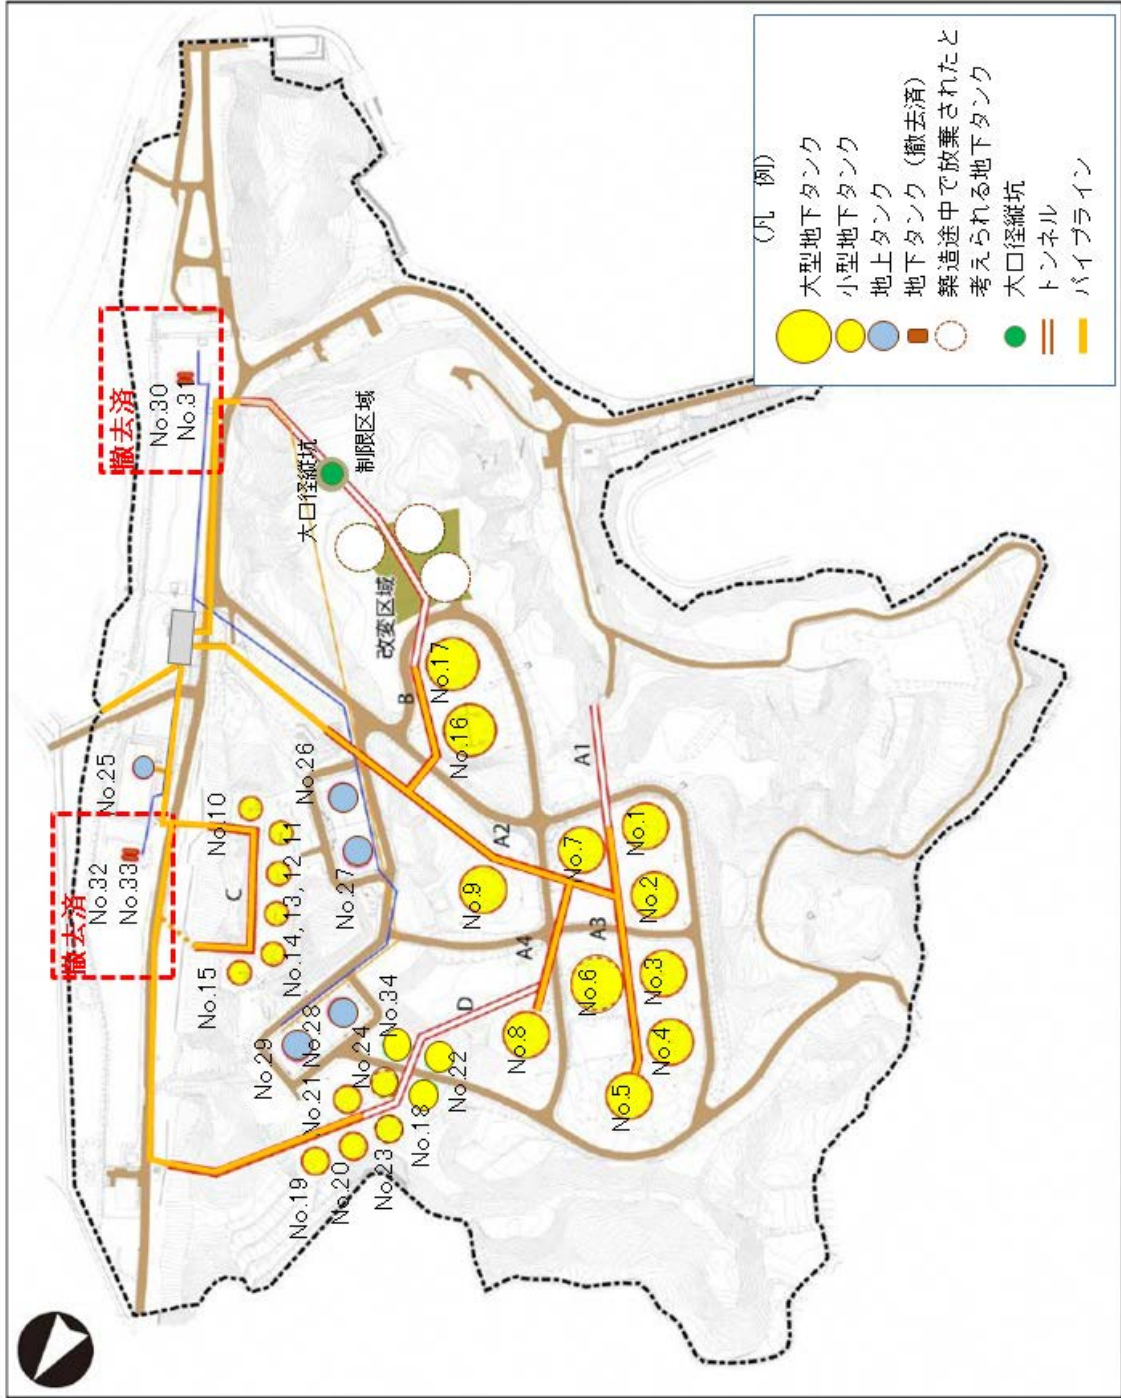
図 2-3 タンク・パイプライン等の位置図

パイプラインは直径 50 mm～500 mmの鋼管で、地上及び地下トンネル内に存在しているが、調査されたもの以外にも不明管路があることが分かっている。平成 27 年度に実施した調査では、パイプラインの一部で腐食の進行がみられるが損傷劣化の程度としては軽微であることが報告された。令和 2 年 10 月時点では、第 1 期エリアのパイプラインは撤去済みである。パイプラインの位置については 11 ページ図 2-3 に示す。

第 3 期エリアを中心に、地下タンクを結ぶ配管用のトンネルが構築されており、A 1～A 4、B、C 及び D トンネルがあるが、B トンネルは一部埋没しており状況の確認が必要である。この他、第 1 期エリアの海食崖付近に防空壕と思われる横穴や、第 2 期エリアに取水用と思われるトンネルが設けられている。トンネル自体は泥岩、砂質泥岩等の硬い地質に作られており崩落の危険性は少ないと考えられ、また、既に全ての出入口をフェンス等で閉鎖しているが、上部の利用等に当たっては、事前に調査を行った上で十分な検討を行うこととしている。トンネルの位置については 11 ページ図 2-3 に示す。

第 2 期エリア内の築造途中で放棄されたと考えられる地下タンク付近にある、上部の直径約 12m、深さ約 26m の素掘りの縦坑で、その周囲（直径約 19m）は「制限区域」の表示のあるネットフェンスで囲まれている。地下タンクを建設するために掘られ、使用されず埋戻しがされないまま残ったものと推定されているが、古い事案のため資料はない。

「制限区域」とされている区域は、今後公園施設として利用する計画はないため、引続き一般市民が立ち入れないようにフェンスで封鎖するなど必要な措置をとる予定である。大口径縦坑の位置を 11 ページ図 2-3 に示す。

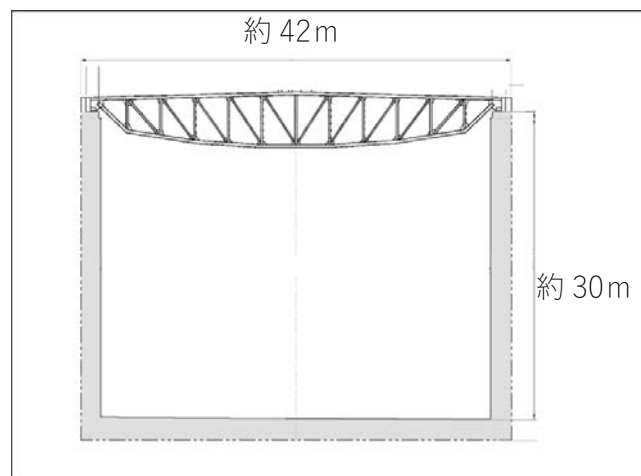
図 2-4 大型地下タンク断面図

これらのタンク本体について平成 26 年に行った調査では、調査時点のコンクリートの劣化等は限定的であり、構造物の大きな損傷の可能性は低いと推定されている。なお、蓋は撤去していく前提としており調査対象とはしていない。

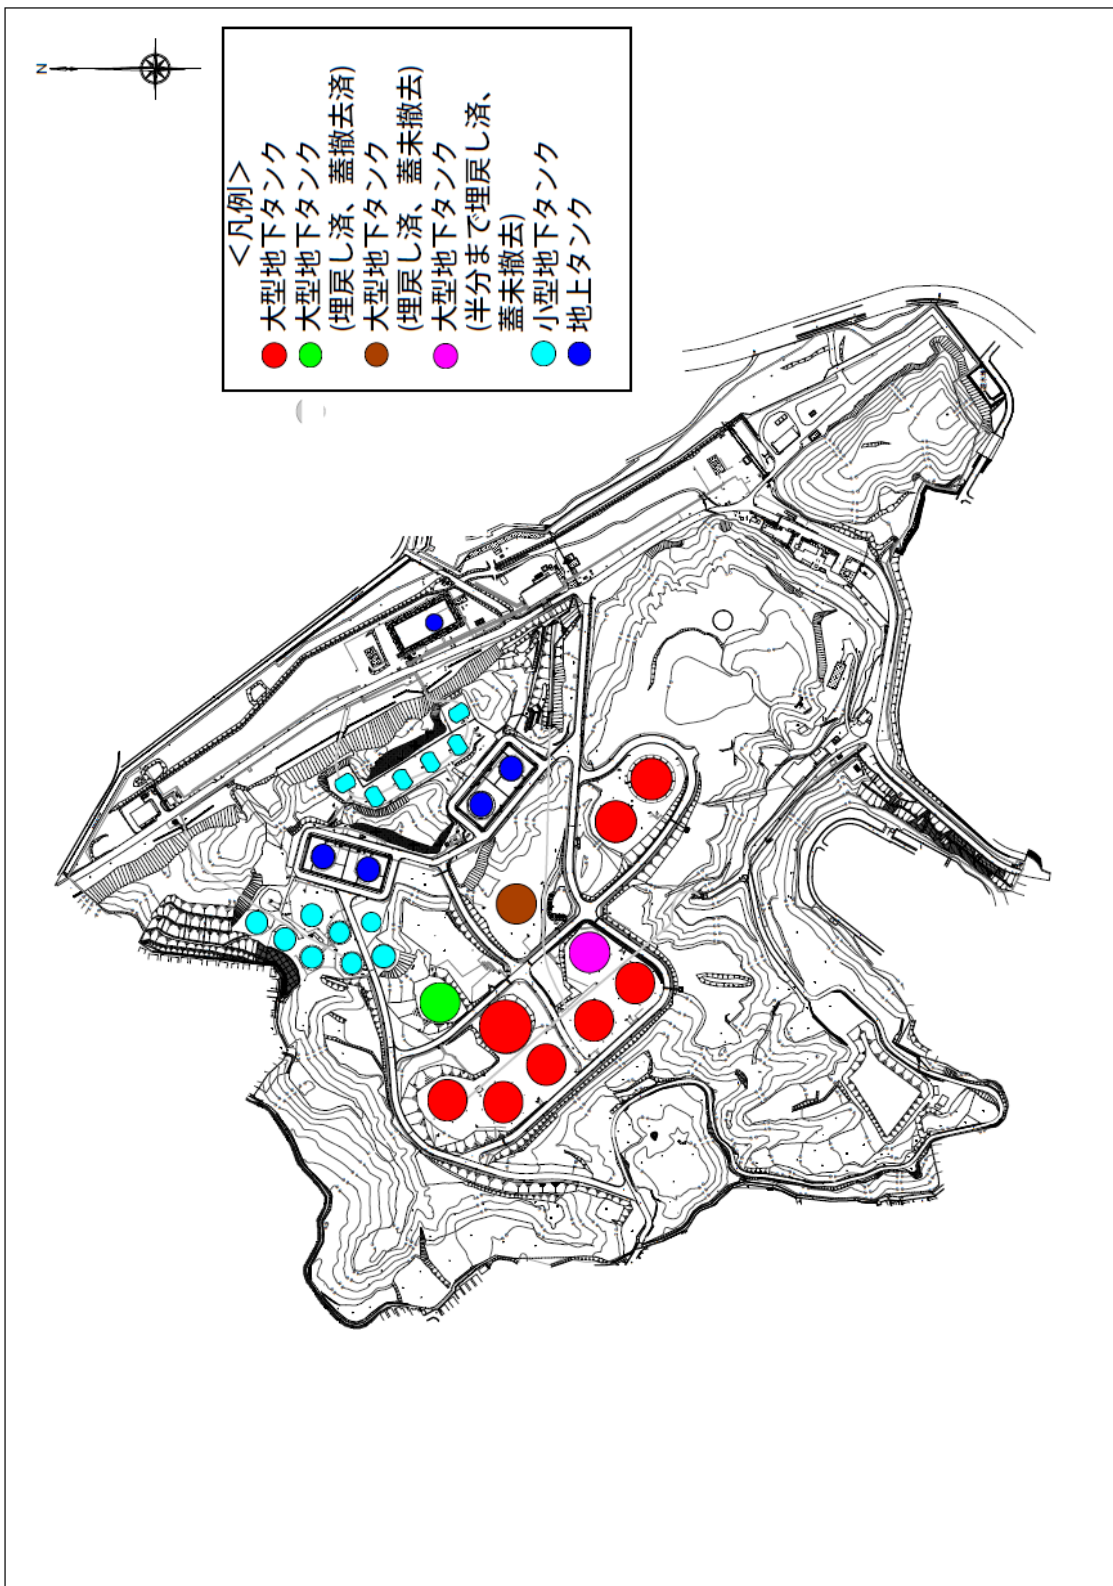
図 2-5 既存タンクの状況

置されているタンクは、大型地下タンク 11 基、小型地下タンク 14 基、地上タンク 5 基の計 30 基となっている。設置位置、埋め戻しの状況、蓋の有無等それぞれの状況が異なることから、個別に埋戻し等を検討していくこととなる。また、大型地下タンクの No. 7 タンクは容量の約半分まで埋め戻し済み（蓋は存置）、No. 8 タンクはタンク上部までの埋め戻し及び蓋の撤去済み、No. 9 タンクは蓋下まで埋め戻し済み（蓋は存置）、小型地下タンクの No. 10 及び No. 11 タンクは内部に汚染土壌を集積し密閉による封じ込めを実施済みである。さらに、蓋が露出している No. 16 タンクを除き、旧日本軍が使用していた時からカモフラージュのため蓋の上部が土で覆われ植物が繁茂した状況となっている。
