簡易専用水道及び小規模受水槽水道の水質事故の検査結果 (令和5年度)

【事例1-簡易専用水道(共同住宅)】

【事例2-簡易専用水道(共同住宅)】

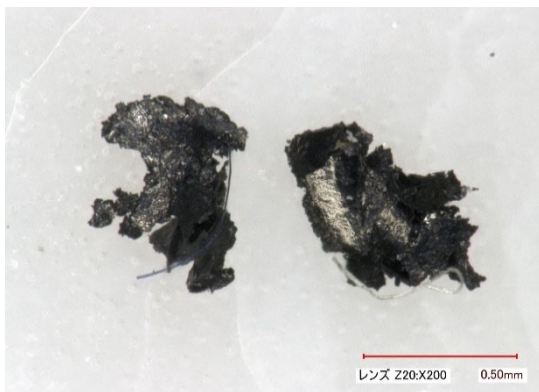
検査項目	検査結果	
	受水槽No.1	受水槽No.2
形状観察 (マイクロスコープ像)	<p>⑤黒色異物(写真1 200倍) ゴム特有の網目状の凹凸がある平面構造を認めた。多数の空隙を認めた。 ⑥白色異物(写真2 200倍) 棒状:左、繊維状:中央、層状:右 ⑦白色油状(塊状)異物(写真3 200倍)</p>	<p>⑧黒色異物 ⑨白色異物(角形、棒状、繊維状) ⑩白色油状(塊状)異物</p>

赤外分光分析	⑤黒色異物はEPDMゴムと推定された。 ⑦白色油状異物(塊状)は成分の特定に至らなかった。	⑨白色異物は成分の特定に至らなかった。
GC-MS分析	⑦白色油状(塊状)異物を分取する際に使用したヘキサン層およびヘキサン抽出時に壁面に付着した油分を溶解した酢酸エチル洗浄液をGC-MS分析したが、特異的なピークは認められなかった。	⑩白色油状(塊状)異物を分取する際に使用したヘキサン層およびヘキサン抽出時に壁面に付着した油分を溶解した酢酸エチル洗浄液をGC-MS分析したが、特異的なピークは認められなかった。

(2)受水槽No.1、No.2から採取された黒色異物は同様な形状であり、赤外分光分析においてライブラリー判定の結果からEPDMゴムと推定された。

【原因】油分については受水槽には油分を含む素材、使用薬剤などはなく配管の接続時に潤滑剤として使用された物が流入したと考察されるとの報告を受けた。黒色異物は、EPDMであり、配管パッキンの一部と思われるとの報告を受けた。清掃の際、連通管等のバルブ操作に伴い、パッキンの一部がはく離し、混入したと考えられた。

写真1 受水槽No.1の黒色異物(200倍)

【対応】(1)油分の浮遊のなかった受水槽No.3の水を抜き、新たに水を満たして給水した。また、受水槽No.1及びNo.2の使用を停止し、清掃を行うとともに、居住者への注意喚起、周知を行い、健康被害がないか確認するよう保健所から所有者に指示した。

(2)11月及び12月に受水槽No.1、No.3の清掃、翌年3月に受水槽No.2の漏水補修工事、清掃が行われた。

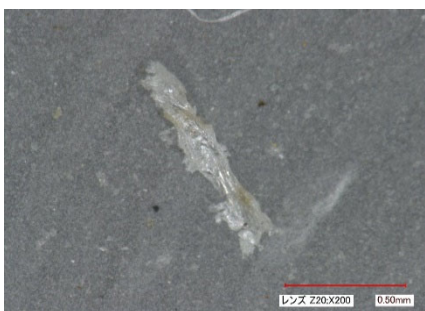
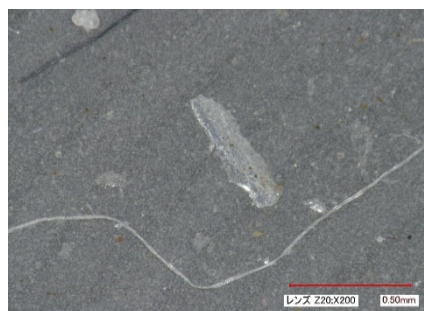
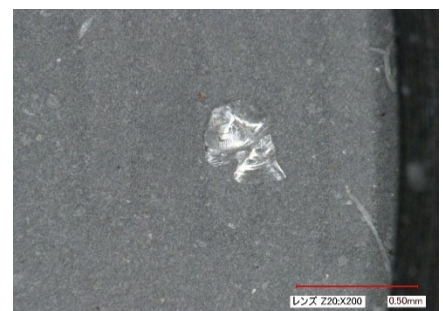
写真2 受水槽No.1の白色棒状(左)・白色繊維状(中)・白色層状光沢あり(右)異物(200倍)

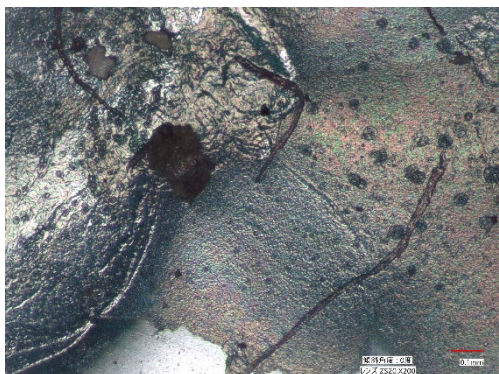
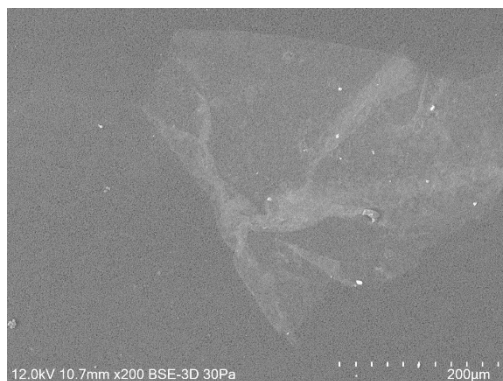
検査項目	検査結果	
	受水槽のB槽水に沈殿していた白色異物 ④	水位電極から分取した黄褐色異物 ⑤
形状観察	薄い膜状(写真4 マイクロスコープ像200倍、 写真5 電子顕微鏡像200倍) 丸まってよれている様子が観察された。	塊状・クリーム状・層状異物 (写真6 マイクロスコープ像 200 倍、 写真7 電子顕微鏡像 300 倍)
燃焼試験 燃焼時臭い	ガスバーナーで直接加熱(乾式灰化)したところ 消失した。刺激臭(ツンとする)、鼻につく様な 臭いを感じられた。	ガスバーナーで直接加熱(乾式灰化) したところ、黒変したのち灰化し、消失 した。こげた様な臭いを感じられた。
赤外分光分析	セルロース系化合物に特徴的なピークを検出し、 セロハンテープの粘着剤(天然ゴム)に特徴的な ピークを認めた。セロハンテープのスペクトルを 重ね合わせたところ類似していた。	---
元素分析	主な元素は炭素 約72%、酸素 約28%であ った。テフロンシール(PTFE)に特徴的なフッ 素は検出されなかった。	主な元素は炭素 約72%、酸素 約 27%であった。鉄など金属類は検出さ れなかった。また、タンパク質に特徴 的な窒素は検出されなかった。

(2) 白色異物は赤外分光分析におけるライブラリー判定の結果、セルロース系化合物と推定された。元素分析において水道の配管接続に用いられるテフロンシール(PTFE)に特徴的なフッ素が認められていないこと、粘着剤(天然ゴム)に特徴的なイオウが認められていることから、セルロース系化合物に粘着剤(天然ゴム)が付着していると推定された。

写真4 受水槽のB槽の白色異物(200倍)
色は実物と異なっている

写真5 受水槽のB槽の白色異物(200倍)

【対応】(1) 保健所は設置者に対し、直ちに受水槽のB槽の給水を停止し、受水槽清掃などを行うとともに利用者への周知などを指示した。

(4) 受水槽のB槽の清掃を行い、電極装置を交換した。

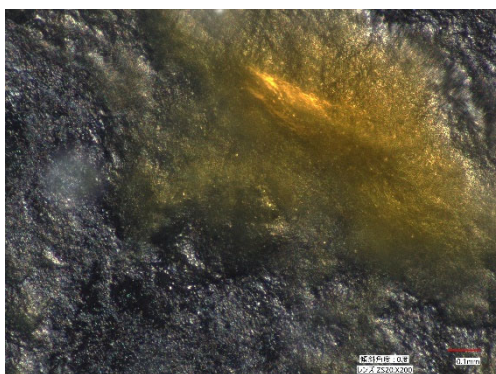
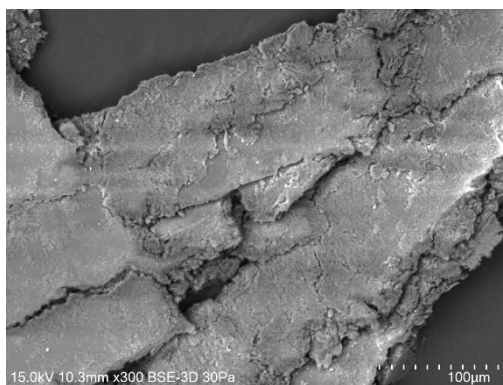
(3) 水位電極から分取した異物は元素分析において窒素が検出されていないことからタンパク質ではない有機物と推定された。

写真6 水位電極から分取した黄褐色異物(200倍)

写真7 水位電極から分取した黄褐色異物(300倍)

(3) 給水ポンプの電極装置を引き上げてバケツの中で揺らしたところ、目視で確認できる浮遊物が生じたため、取り外した。
