平成19年 11月 9日
水道・交通委員会資料
交 通 局

地下鉄車両故障の原因と問題点及び今後の対応について

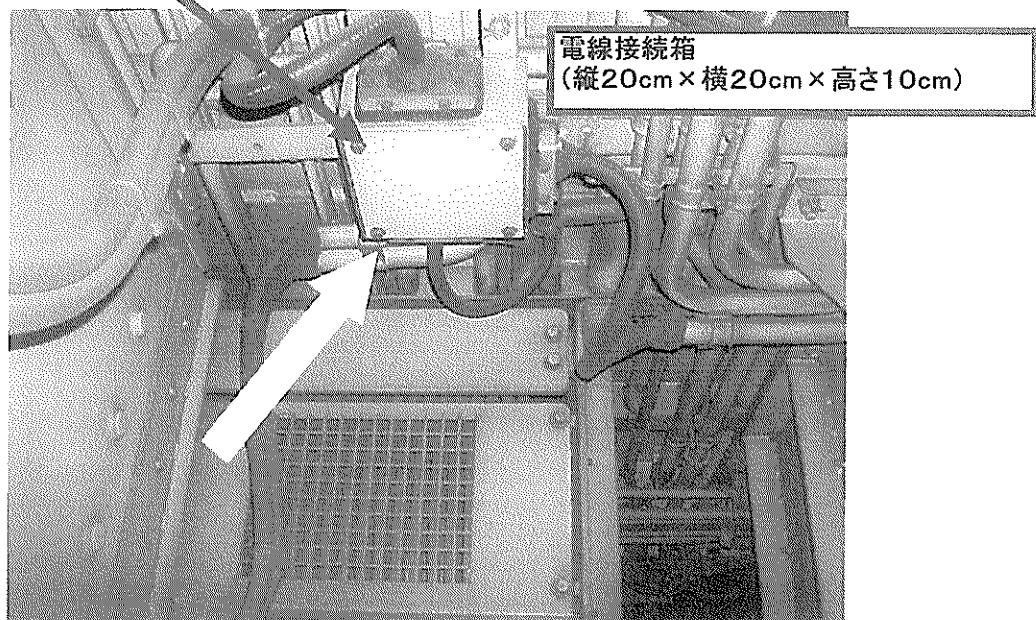
前から2両目の床下にある電線接続箱の内部において、電線と箱との間で電気がショートしたため、変電所の安全装置が動作して停電した。

車体床下 電線接続箱設置

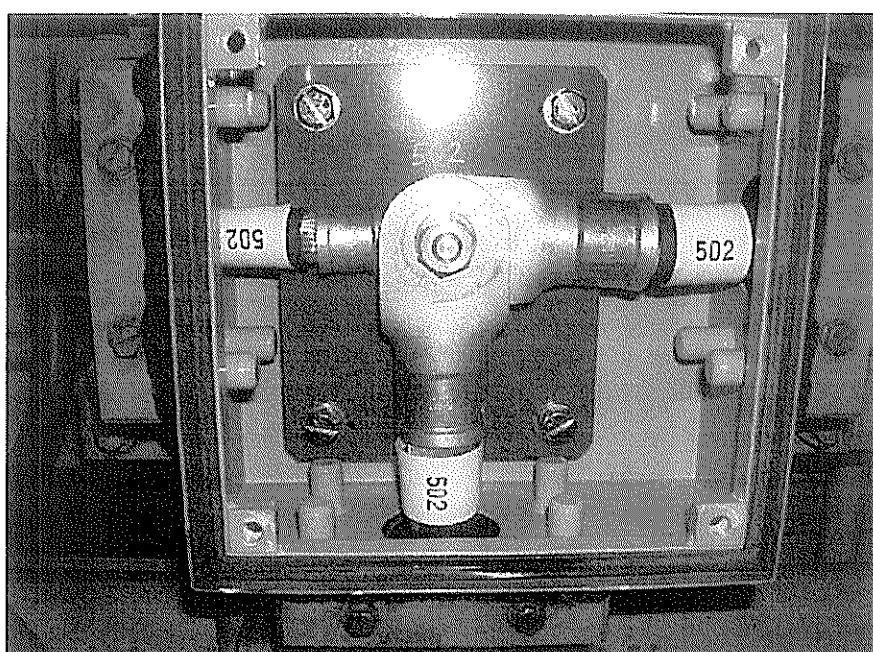
フタを開け白色矢印の方向より下からみる

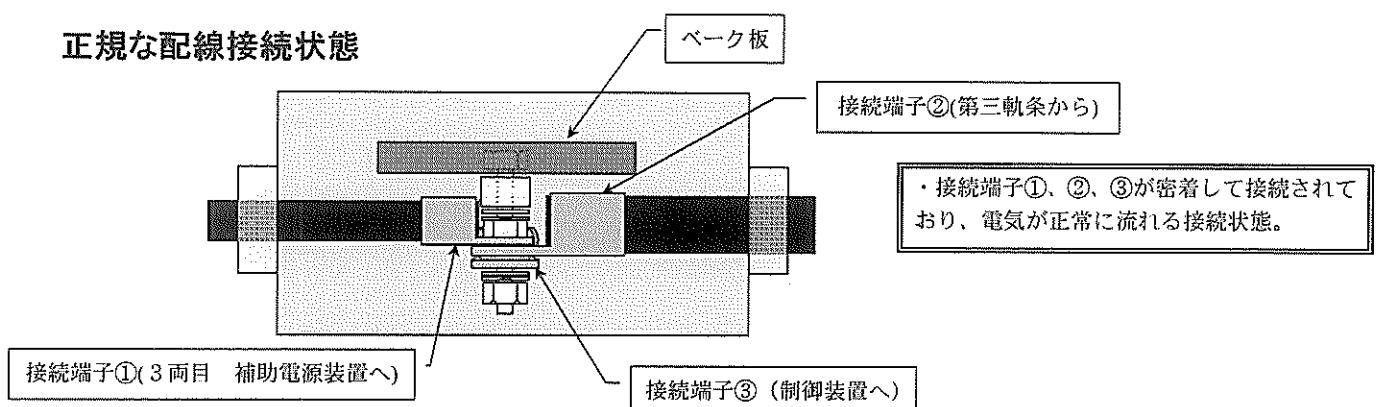
正規な配線接続状態

電線接続箱内の接続端子3枚を適正な向きで密着するように組み立て直します。この作業は、車両製造業者により、11月8日から開始しており、12月中旬までに完了する予定です。

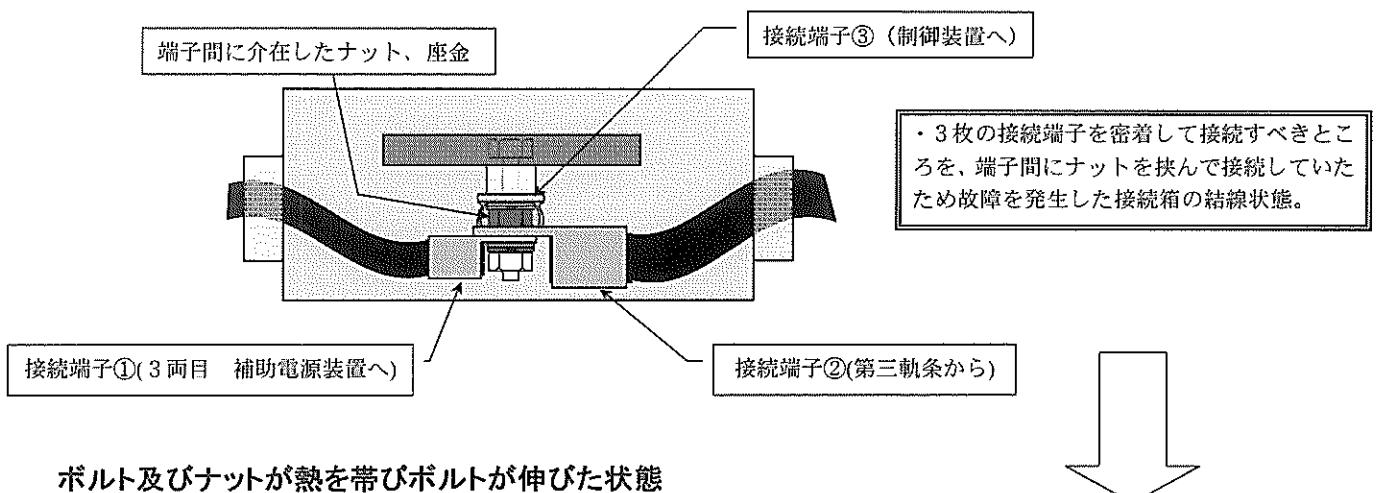
車両製造時の組立に不適正があり、電線接続箱内の配線において、本来3枚の接続端子を密着させて取り付けるべきところ、接続端子間にナットを挿入して取り付けられていきました。そのため、ボルト、ナットに電流が流れ、ボルトが加熱して伸びたことに車両の振動が加わったことにより配線がゆるみ、フタに接近したことでショートしたものです。

故障を発生した接続箱の結線状態

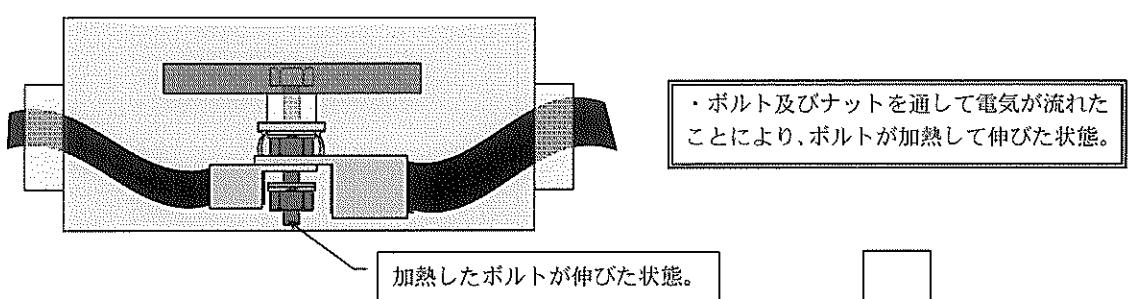
ボルト及びナットが熱を帯びボルトが伸びた状態

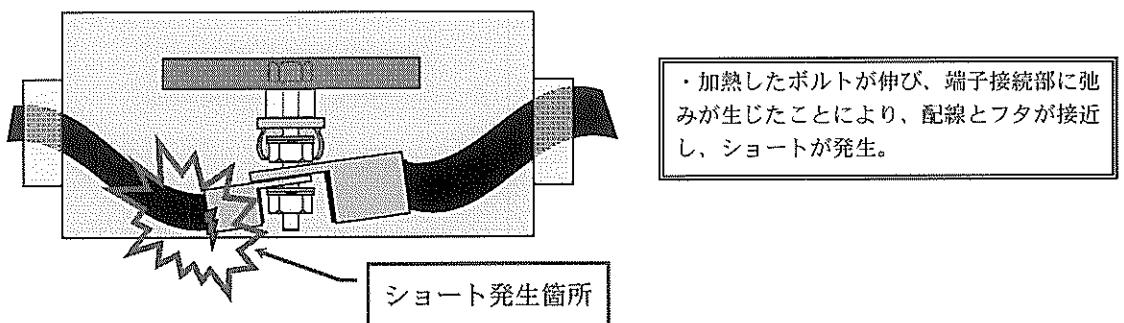
電線が垂れ下がりショートした状態

箱のフタにショートしていたため、当面の対策として、同型の接続箱を使用している全22編成について、車両製造業者により、11月5日までにフタの裏面に絶縁性のあるゴム板を貼り付けました。
