消防ヘリコプター2号機の更新について

消防ヘリコプター更新検討委員会報告書

平成 25 年 12 月

消防ヘリコプター更新検討委員会

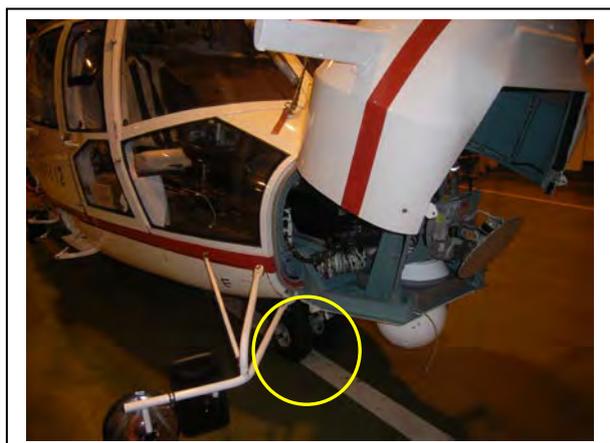
今回発生した腐食は、部材表面の塗装及び腐食防護被膜の下面に発生した腐食であり、考えられる原因としては、塗膜及び腐食防護被膜の経年劣化による、海水等の電解質の浸透と、これによる電解腐食の可能性が高いと考える。

今回の主要構造部材の腐食については修正可能な範囲であったため、腐食の除去と防錆処置を実施した。補強部材は腐食の進行が著しく、使用不可能のため新たに部材を作成・交換となった。

機体左側ヘリテレ搭載用延長フレーム接合部

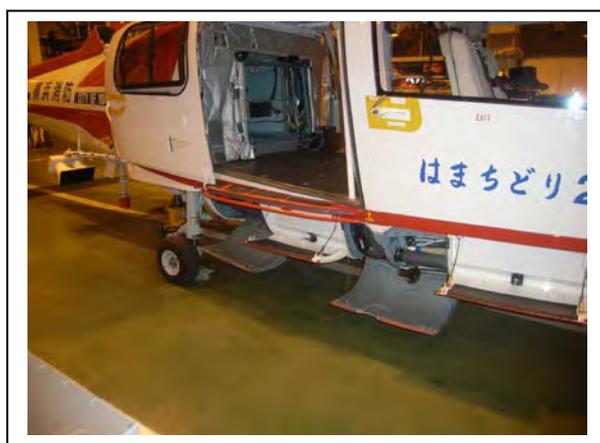
当該部分は、水難救助活動時など海水が非常に流入しやすく、高い頻度で塩害を受けやすい環境にあるフレームである。過去には当該部分を通過する操縦系統コントロールロッド端に腐食が発生した経緯もあり、腐食に対して十分な監視が必要である。

機体右側スライドドアと下部フレーム

通常ホイストが装備されている側として右側部分のみの作業を実施してきたが、ヘリテレ搭載フレーム腐食の例に倣い、両側の作業を実施していく。

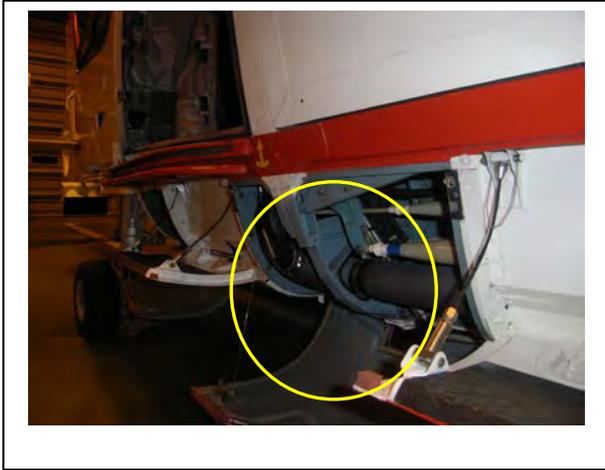
機体右側スライドドア前方フレーム下部

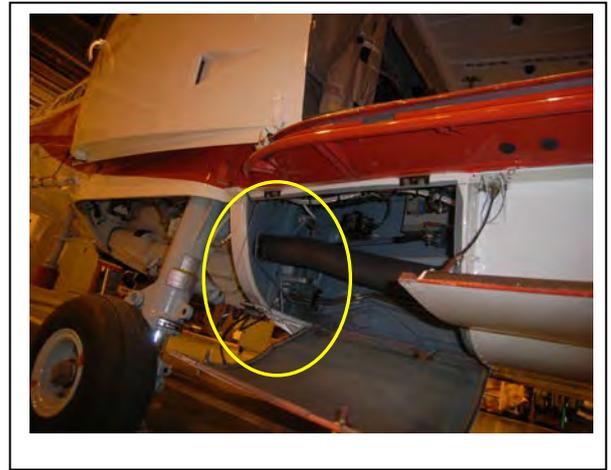
当該部分は、上記フレームと同様、水難救助活動時など海水が非常に流入しやすく、高い頻度で塩害を受けやすい環境にあるフレームである。腐食に対して十分な監視が必要である。

機体右側スライドドア後方フレーム下部

前方フレームと同様に、後方フレームも両側での作業を実施していく。

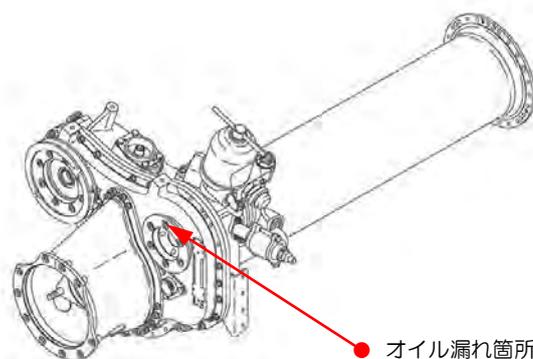
本不具合の発生箇所は、エンジンの製造工程において加工される油路を封印した箇所である。

この通路は、ジェットエンジンの複雑な油路を効率的に形成するために、エンジン本体形成材料内に直接穴をあけ油路としたもののうち、制作過程で不用になる制作穴を封印した箇所からのオイル漏れであることが確認されている。

本来バルブ等部品を取り付けること等を想定していない封印栓部分であるため、この漏れを改善するためには、封印栓を金属加工作業により除去して新しい封印栓をし直すなどの作業が必要となり、このため、エンジンからモジュール1を取り外しての作業となる。

本作業は特別な加工が必要となり、作業経費等を考慮すると、モジュール1の交換も視野に入れての検討が必要となる。このため、今回の耐空検査期間内では作業期間に不足が生じることや、必要経費が大幅に増加することなどを理由に本作業は見送り、暫定処置として、オイル漏れ発生箇所を覆うようにシール施工を実施した。

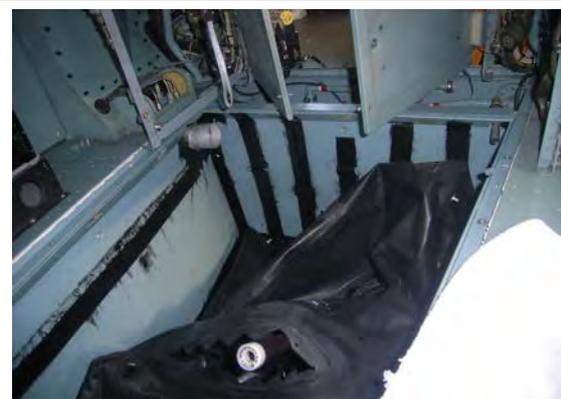
写真 2

荷物室内後方から、燃料タンクを撮影した。

中央部黒いゴム製の燃料タンクが確認できる。

すでにサポート類は取り外されており、中央部に落とし込んだ状態になっている。

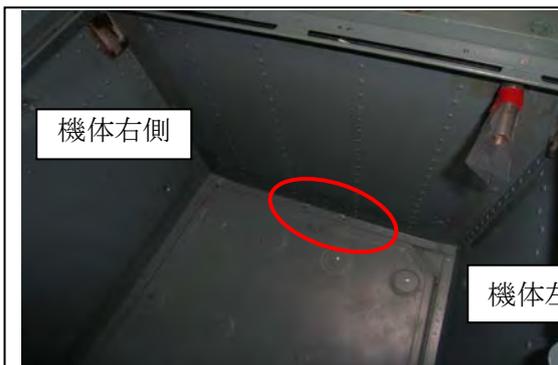
写真 1

後部燃料タンクからの燃料漏れ不具合対応中に、後部燃料タンクベイ(燃料タンク設置箇所)後方下部に2カ所の亀裂(右側38ミリ、左側37ミリ)が発見された。

後部燃料タンクベイを前方から見た図。
赤丸で囲われた箇所が亀裂が発生した箇所。

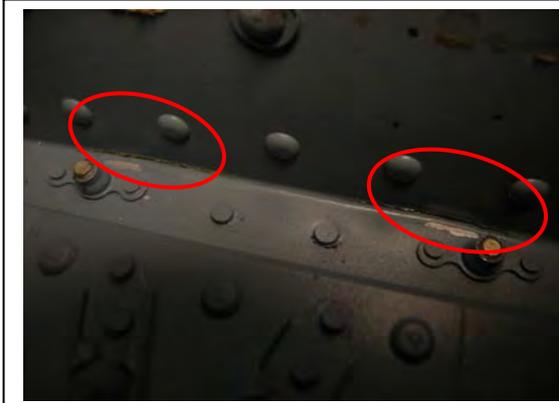
写真 2

亀裂の拡大図

亀裂は2カ所発生しており、スクリューのベースナットの後方に発生しており、このスクリューは、機体の後部ジャッキポイントの取り付けスクリューである。

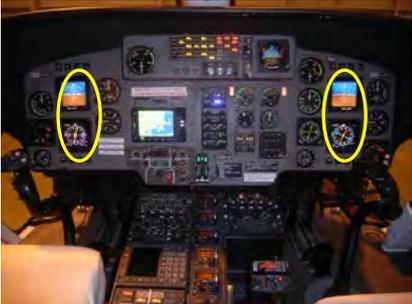
| 電子式飛行計器システム及び関連部品 | | |

| 電子式飛行計器システム及び関連部品 | | |
|---|--|--|
| | <ul style="list-style-type: none"> 現在は部品入手可能だが、昨年前半に製造会社にて部品調達困難から、一時修理不能期間が発生した。 | <ul style="list-style-type: none"> 運航停止 使用不能の場合、同等の計器と交換及び改造が必要である。修理改造検査受検の要あり。 |

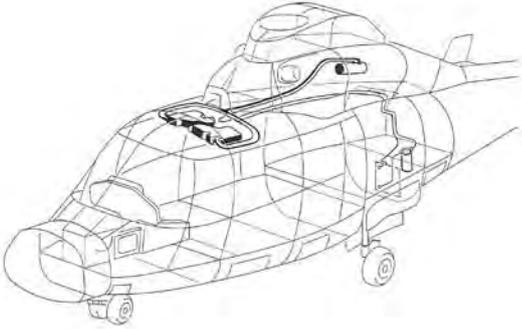
| エアコンディショニングシステム | | |

| エアコンディショニングシステム | | |
|---|---|---|
| | <ul style="list-style-type: none"> • すでに入手不能部品があり、今後同部品の不具合が発生した場合の対応について検討中である。 | <ul style="list-style-type: none"> • 運航停止 使用不能の場合、当該装備を取り外すか、同等の装備と交換及び改造が必要である。修理改造検査受検の要あり。 |

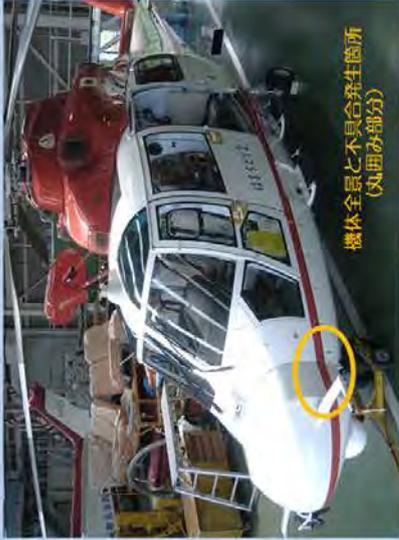
機体全景と不具合発生箇所
(丸囲み部分)

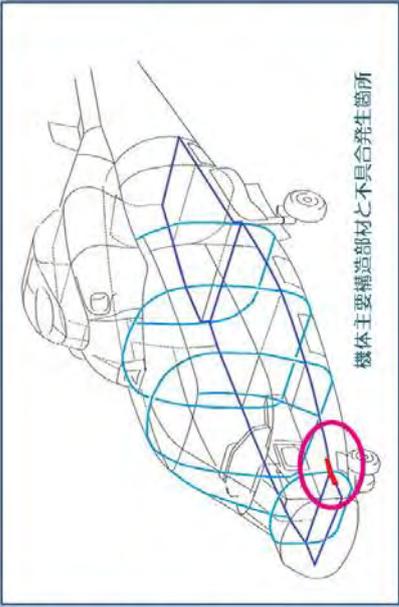
機体主要構造部材と不具合発生箇所

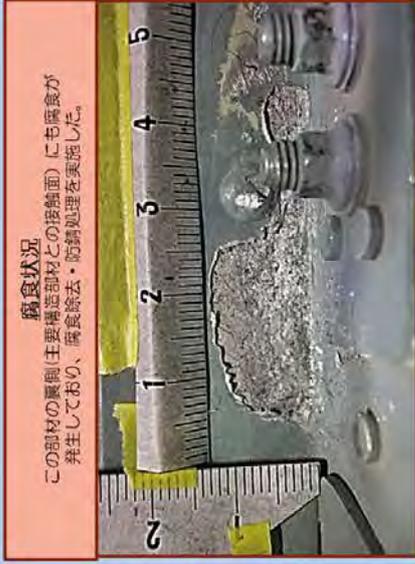
腐食状況
この部材の裏側(主要構造部材との接触面)にも腐食が発生しており、腐食除去・防錆処理を実施した。

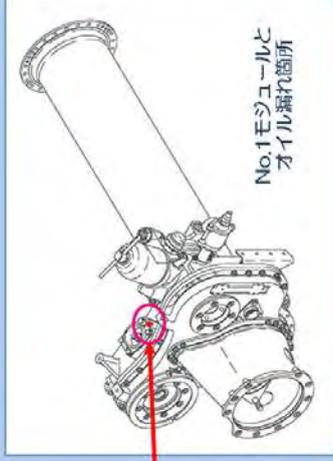
② No.2エンジン No.1モジュールからのオイル漏れによるNo.1モジュール修理または交換の可能性

No.1モジュールと
オイル漏れ箇所
