建築・都市整備・道路委員会
平成 26 年 7 月 11 日
道 路 局

「平成 25 年度道路と河川の一斉点検」 に基づく今後の対応について

平成 25 年度道路と河川の一斉点検結果について

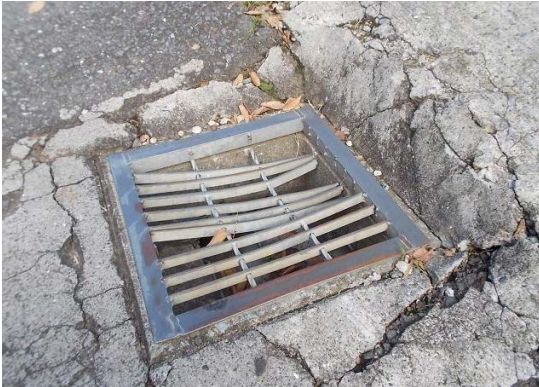
①

グレーチング柵の破損
（保土ヶ谷区新井町）

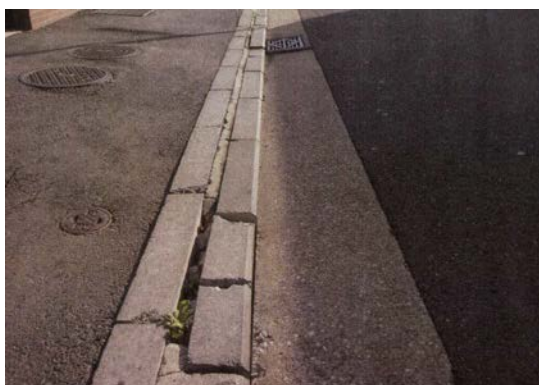
②

縁石の破損
（南区井土ヶ谷中町）

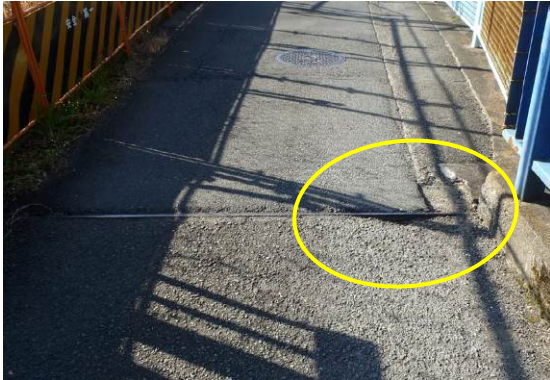
橋梁端部の段差
(舞岡橋・戸塚区)

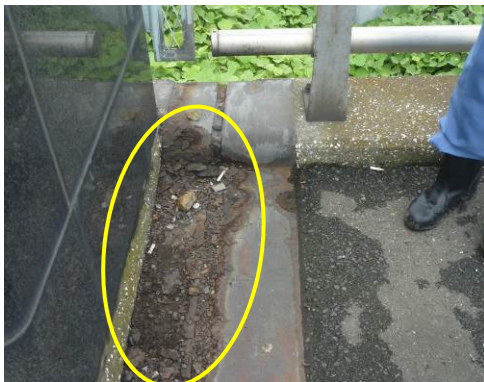
伸縮装置の腐食
(布袋橋・神奈川区)

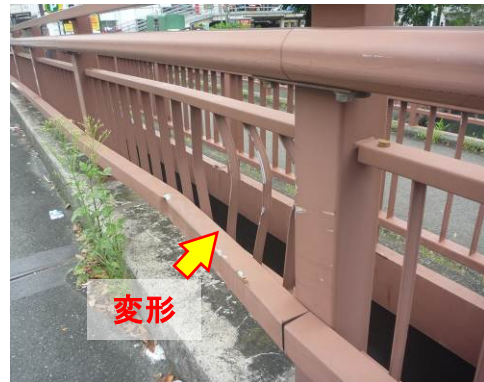
高欄の変形
(旭橋・中区)

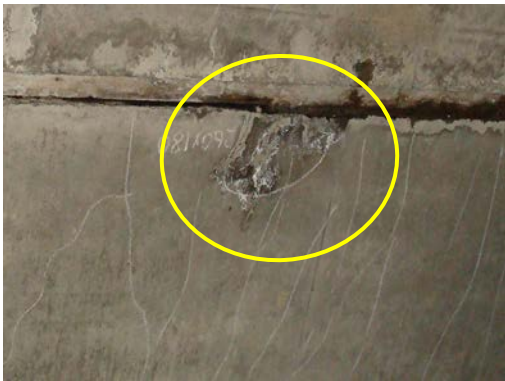
天井部コンクリートのはく離
(入之谷第1 隧道・保土ヶ谷区)

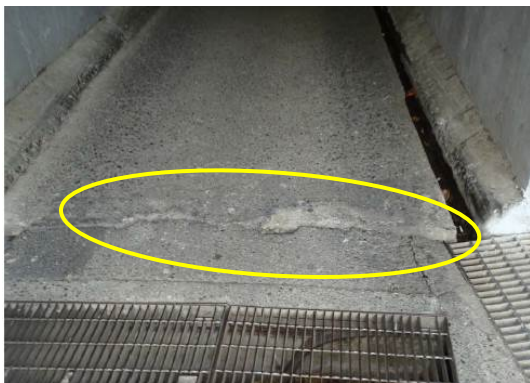
舗装の段差
(上矢部地下道・戸塚区)

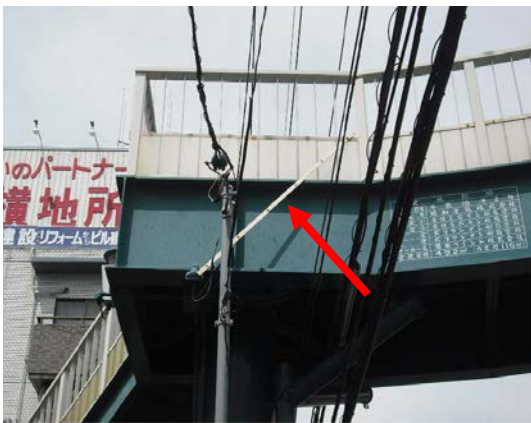
裾隠し板留め金具の脱落
(片倉町歩道橋・神奈川区)

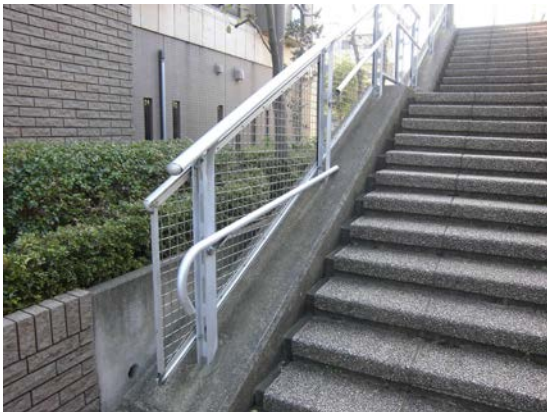
階段手すりが脱落
うけぢ
(請地歩道橋・都筑区)

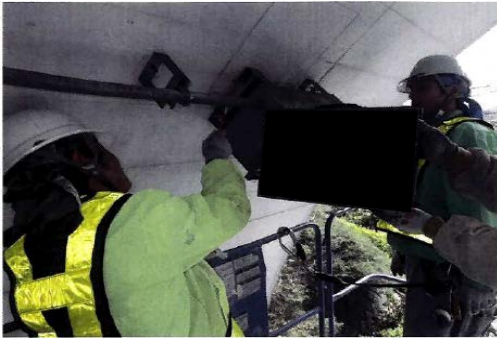
金沢区みずき隧道照明器具
アンカーボルト取付け状況点検中

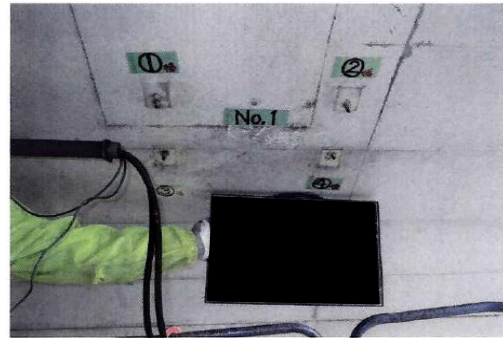
アンカーボルト不良により、照明器具
取外し

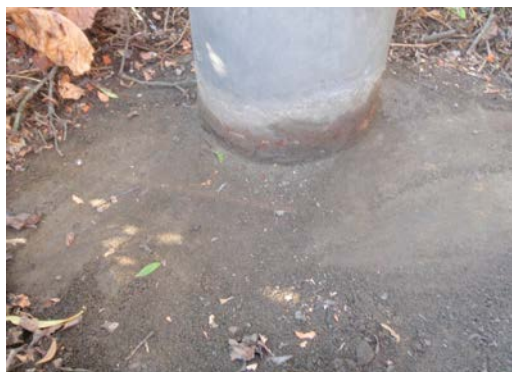
- 支柱基部
土や落ち葉に埋もれていて、腐食している様子

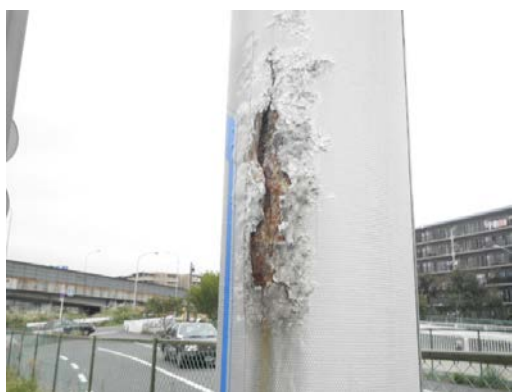
- 支柱
錆が発生し、腐食している様子

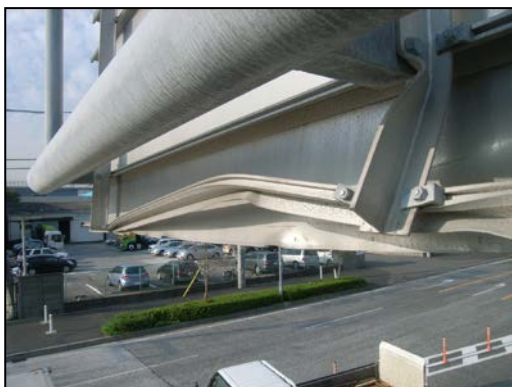
- 標識板
板が損傷している様子

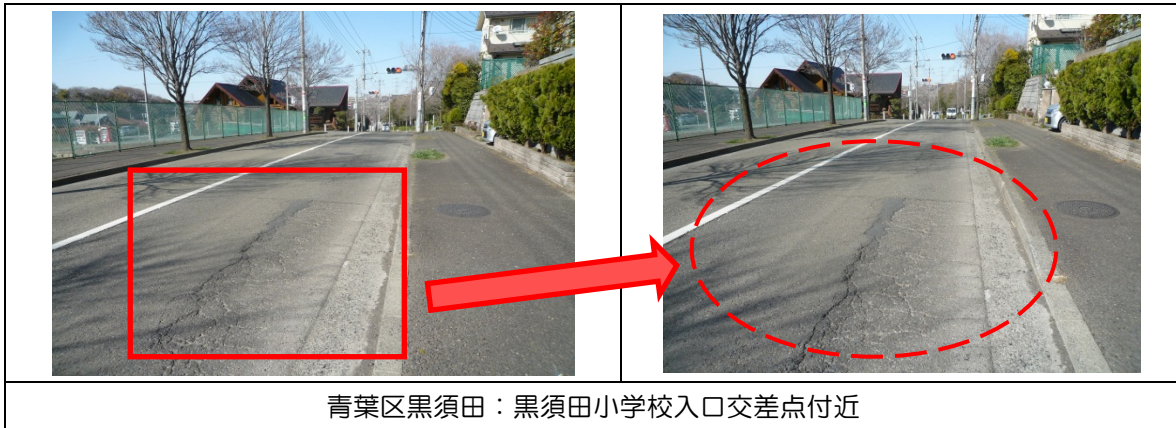
◆26 年度末までに補修

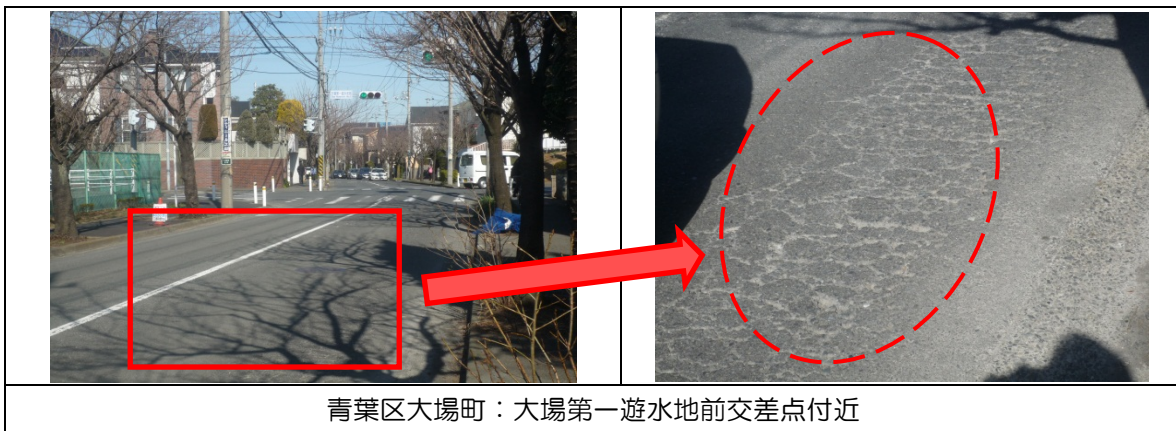
◆26 年度末までに補修

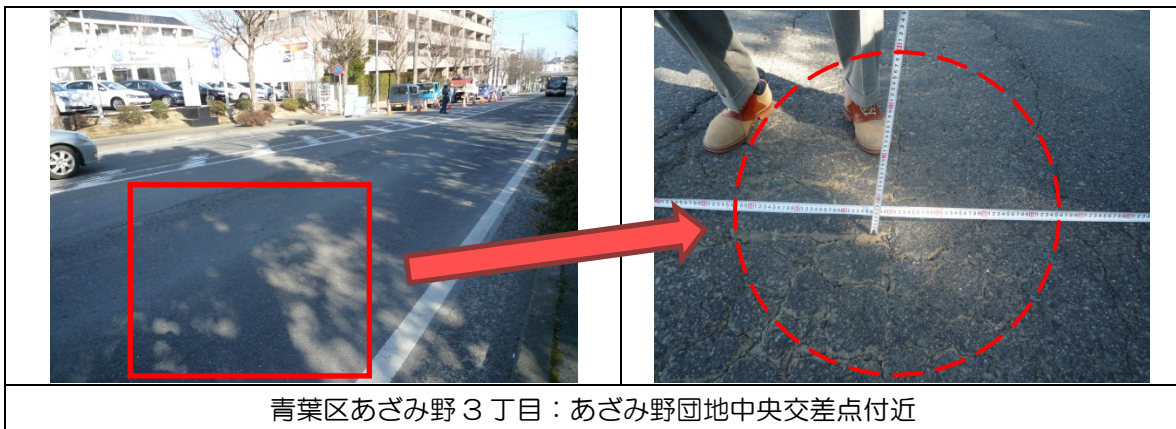
◆26 年度末までに補修

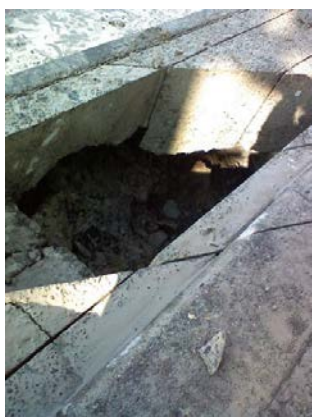
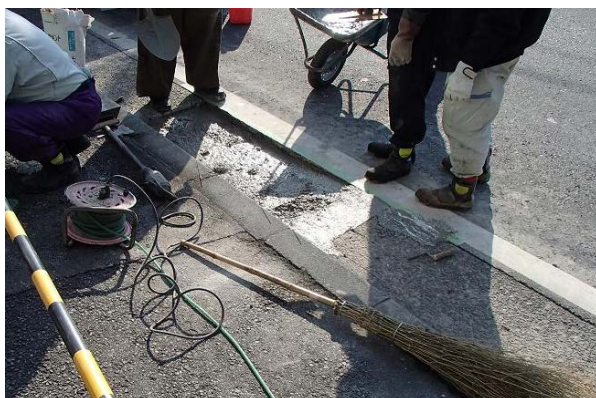
①港南区

◆空洞及びその補修状況

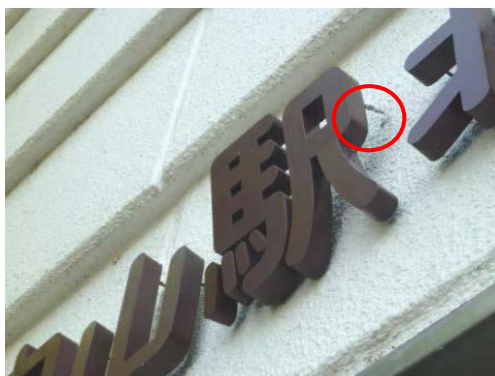
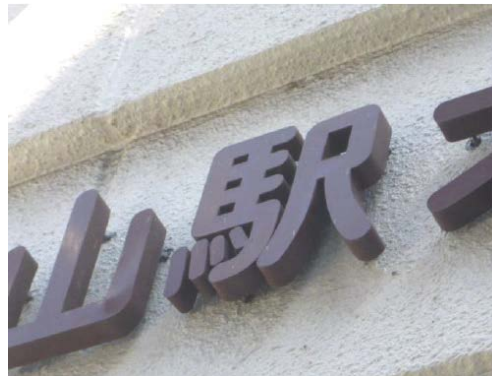
サイン固定金具の緩み

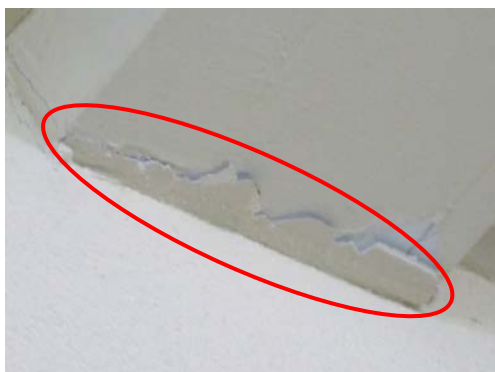
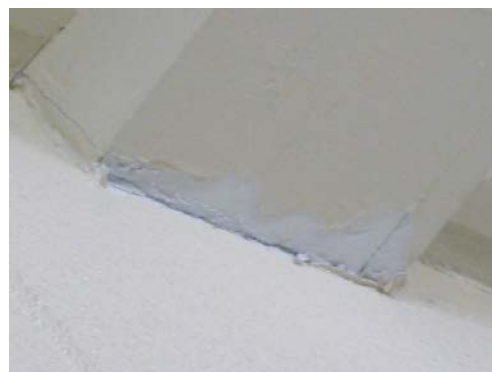
天井コンクリートのはく離

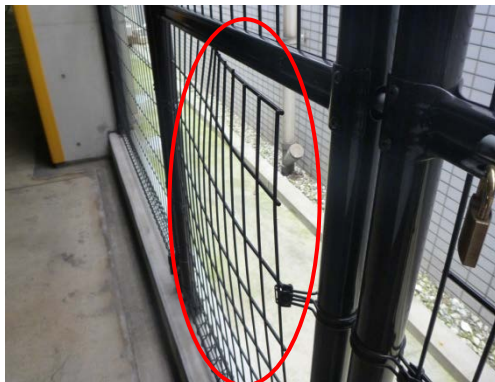
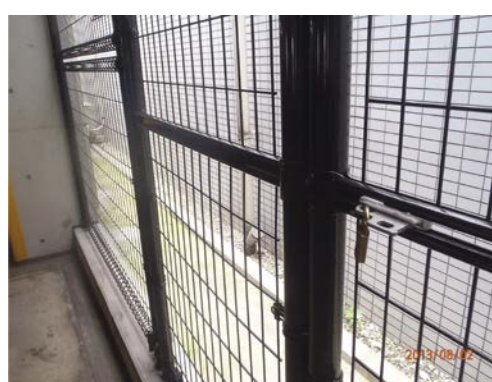
フェンスの破損

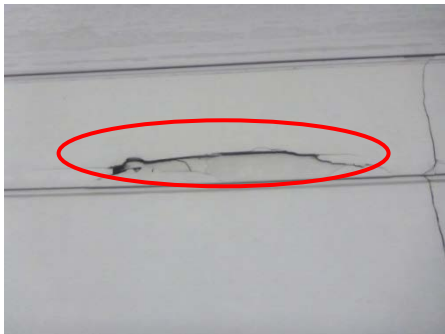
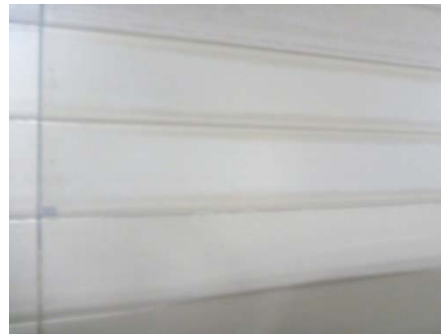
壁板の破損

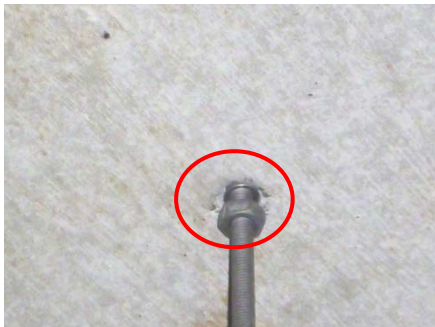
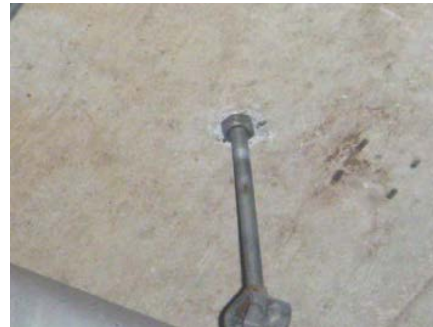
配管吊金具の緩み

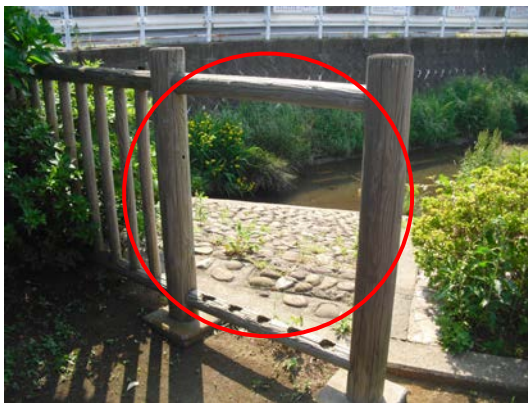
①

転落防止柵の縦格子抜け
(砂田川・港北区)

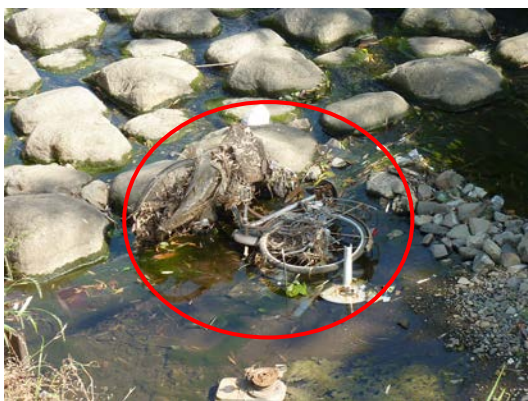
②

河道内の障害物（自転車）
(阿久和川・泉区)

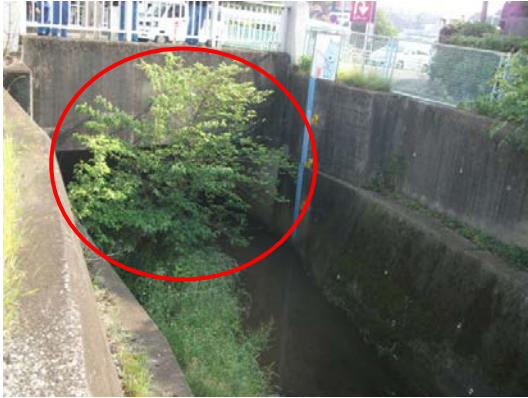
③

河道内の樹木
(舞岡川・戸塚区)

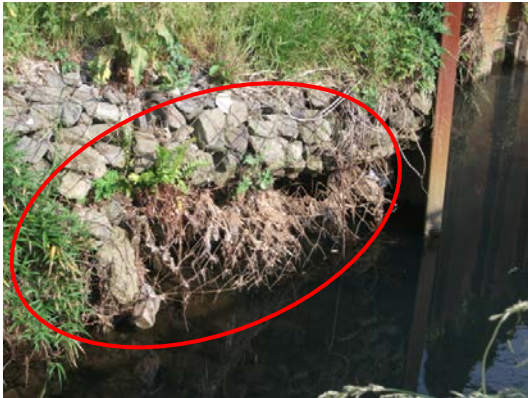
④

護岸等の補修 (蛇かごの石流出)
(舞岡川・戸塚区)

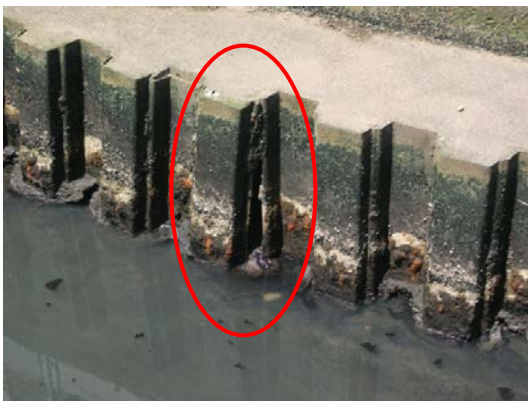
④

護岸等の補修 (根継ぎ矢板損傷)
(入江川・神奈川区)
