市第 33 号議案 横浜みなとみらいホールにおけるスプリンクラー設備による 水損事故に係る損害賠償請求についての和解

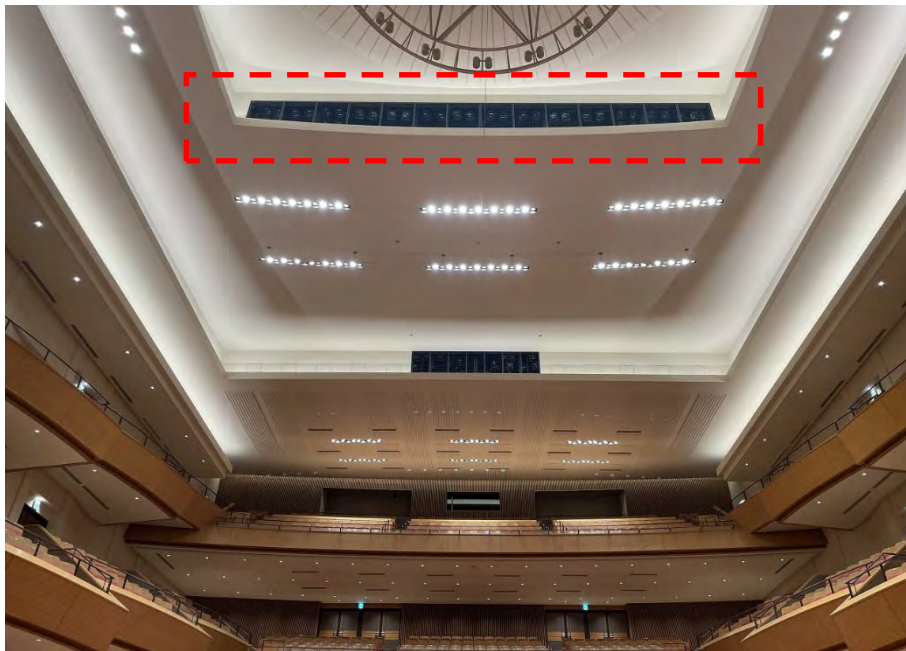
大規模改修工事が完了して引き渡された後の令和 4 年 10 月 17 日、大ホールの天井部分にあるシーリングスポット室（舞台を照らす照明が設置されている室）のスプリンクラーが作動し、天井や客席が被水しました。（以下「本件事故」という。）

大ホール（破線箇所がシーリングスポット室）

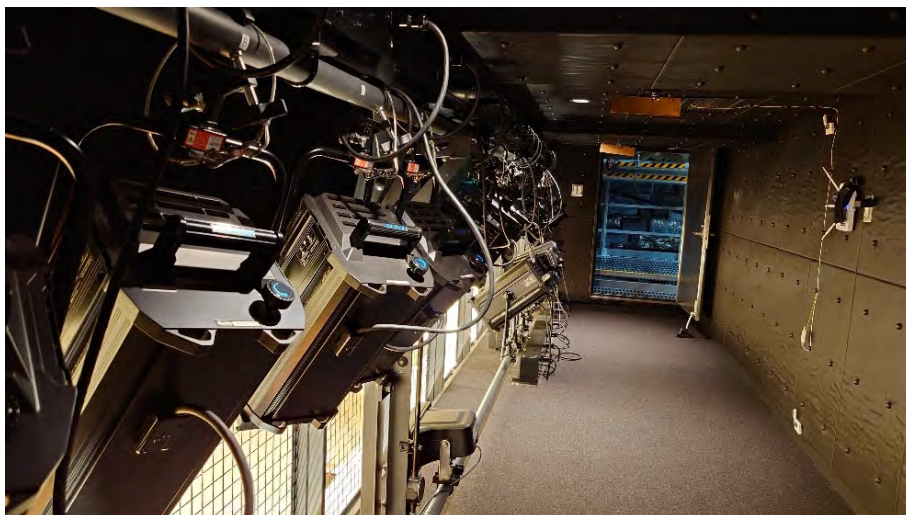
シーリングスポット室

本件事故の原因は、大規模改修工事实施時に、シーリングスポット室には作動温度が 139℃のスプリンクラーヘッドが設置されるべきところ、72℃のものが設置されたことにあります。

令和 4 年 10 月 17 日に照明テストを行っていた際に、シーリングスポット室内に設置された照明器具の発熱により室内温度が作動温度（72℃）を超えたことでスプリンクラーが作動し、放水されました。

【業務内容】シーリングスポット室のスプリンクラーヘッド交換及び温度測定等
