14 金沢区 六浦東 2-4-14 付近（京急線ガード下）

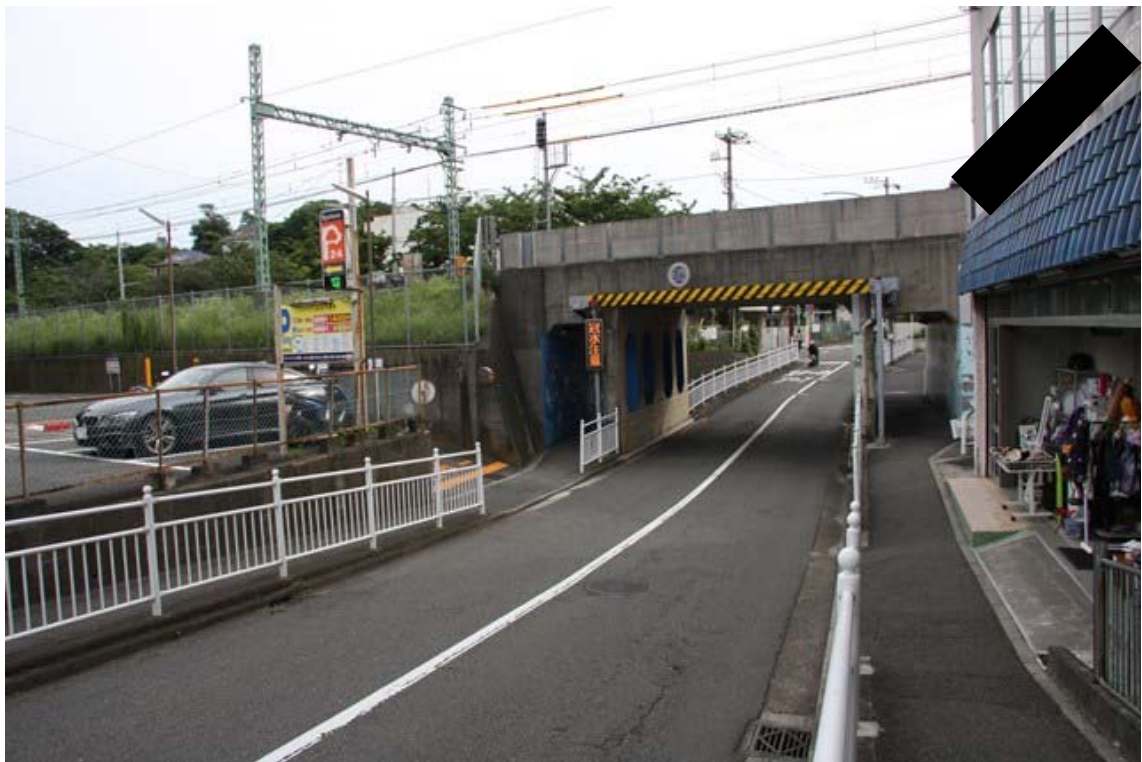
国道 16 号線側から

想定被害	車両損傷（運行不能）
原因	大雨時における下水排水能力不足
警告板等	あり（電光表示板・赤灯）
事前対策	流入樹の清掃
発生時対応	「通行止め」看板表示・バリケード設置
排水方式	自然流下
管轄	金沢土木事務所
