高濃度PCB含有機器の調査の徹底のお願い

〈概要〉

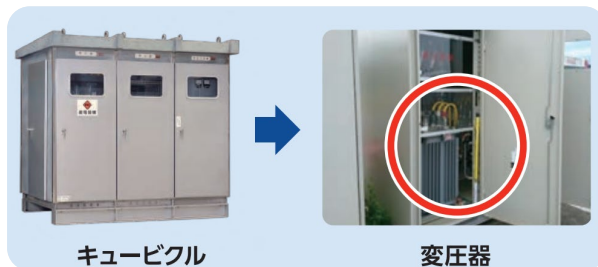
- ◆ 変圧器・コンデンサーは通常、キュービクルと呼ばれる金属の箱の中に設置されています
- ◆ 使用中の電気期機器の確認では感電するおそれがあるため、必ず電気主任技術者等に依頼し、調査してください

キュービクル

変圧器

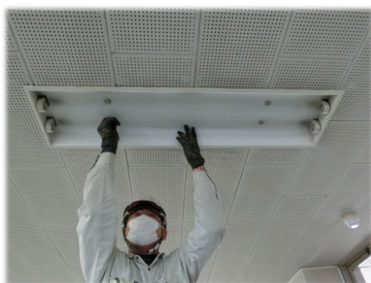
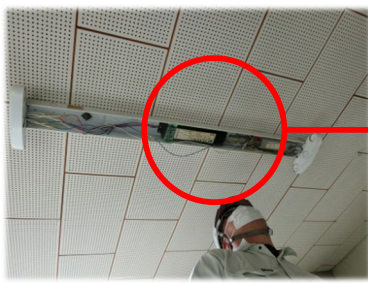
蛍光灯安定器の場合

安定器は照明器具の内部や近くに取り付けられています
