戸塚区品濃町最終処分場に係る
特定支障除去等事業実施計画書

平成30年3月

横 浜 市

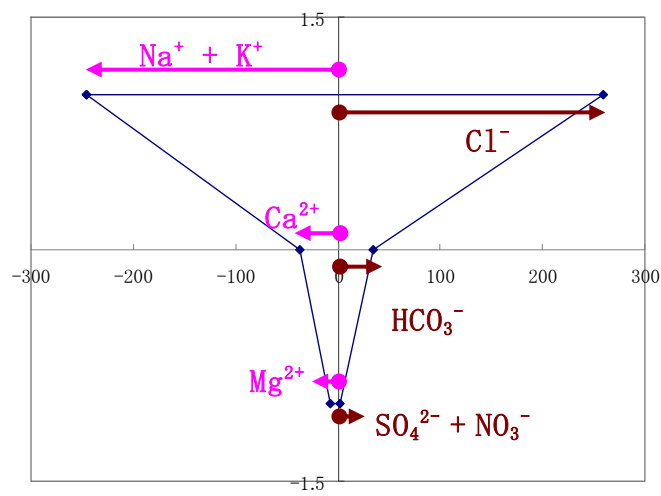
図－2. 4 場内汚水観測井戸の濃度平均によるヘキサダイアグラム

- ① 揚水井戸では、ほう素、フェノール類、BOD、COD及びノルマルヘキサン抽出物質含有量が河川排水基準を超過していた。観測井戸では、これらの項目以外にも、SS、鉛、水銀及びふっ素で基準を超過した地点がある。(表-2.1)
- ② 各地点におけるヘキサダイアグラムでは「Na⁺とK⁺の和及びCl⁻が比較的高い」という共通性が見られる。(図-2.4)

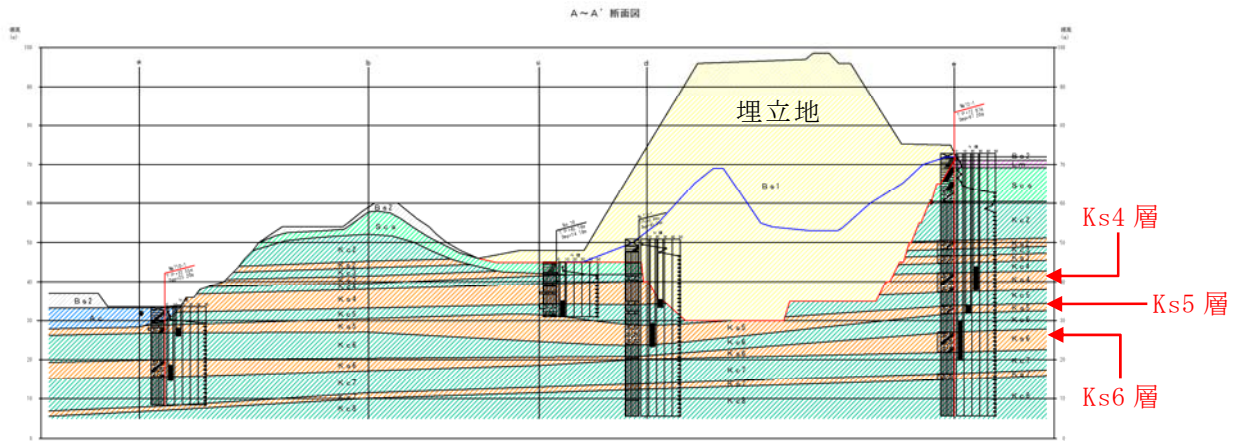
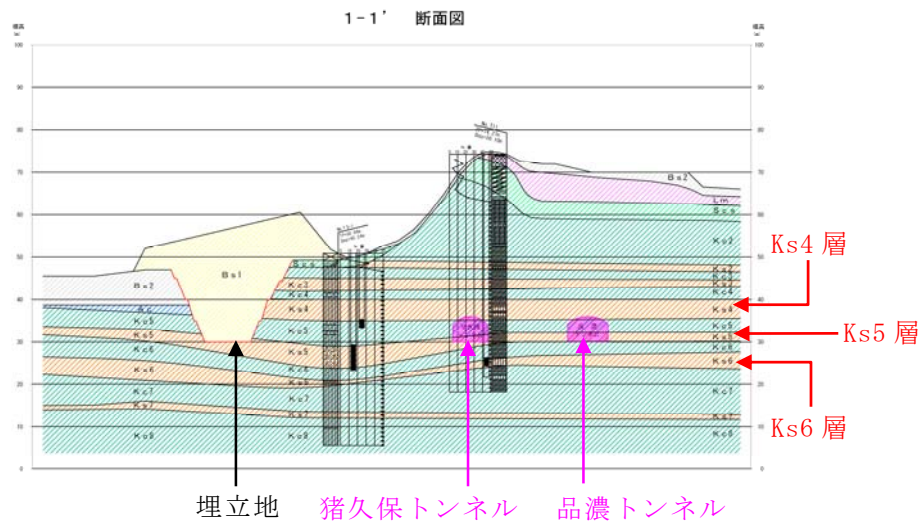
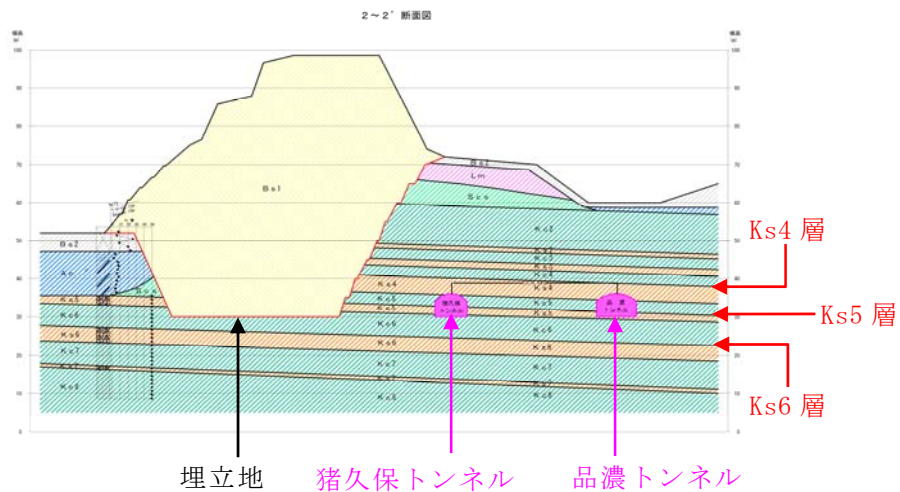
図-2. 8 埋立地周辺の地質推定図

ボーリングデータより図-2. 7中におけるA-A'、1-1'及び2-2'断面の地質状況を推定した。(図-2. 8)

図-2. 8において帯水層は3層あり、そのうち同図における Ks4層及びKs5層が埋立地と交差し、さらに埋立地から東側の地下にある猪久保トンネル及びその東側に位置するJR横須賀線の品濃トンネルとも交差している。また、両層ともに埋立地から南と東の方向に傾斜している。なお、Ks6層は、埋立地底盤及び両トンネルよりも深くに位置しており、これらと交差していない。

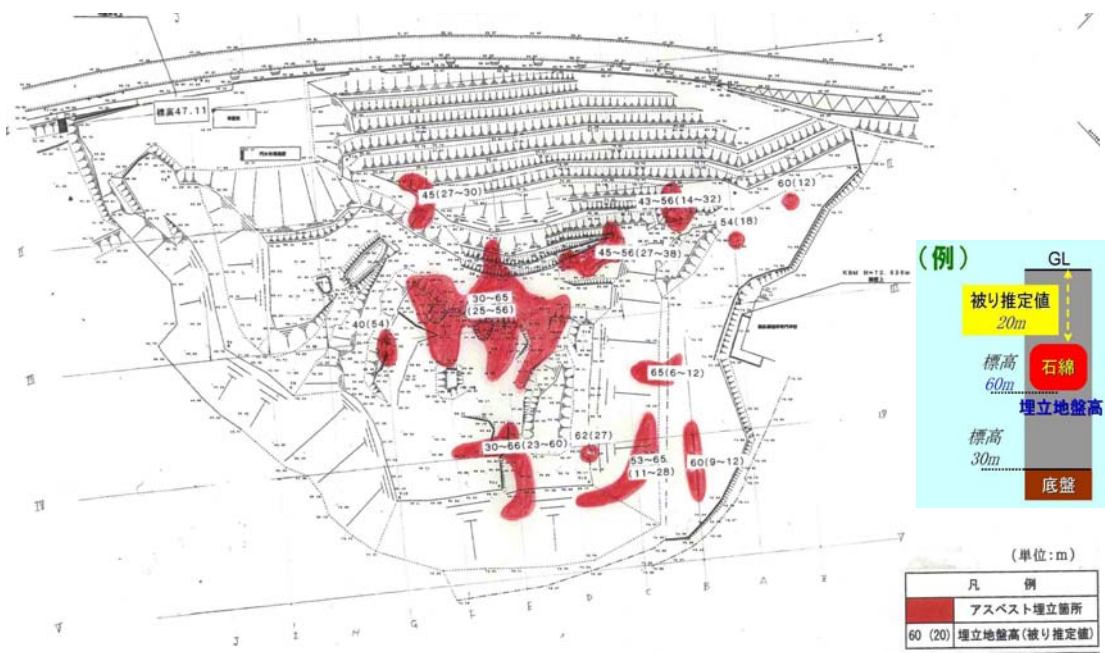
図－2. 16 実績報告による廃石棉等の埋立位置図

実績報告による廃石棉等の埋立位置は図－2. 16 のとおりである。また、図－2. 16 における廃石棉等の埋立位置を外して実施したボーリング調査では、廃棄物層ボーリングコアにおけるアスベストの含有試験を実施したが、A-1 地点で0.2%のアスベストが検出された。(表－1. 3、図－1. 3)

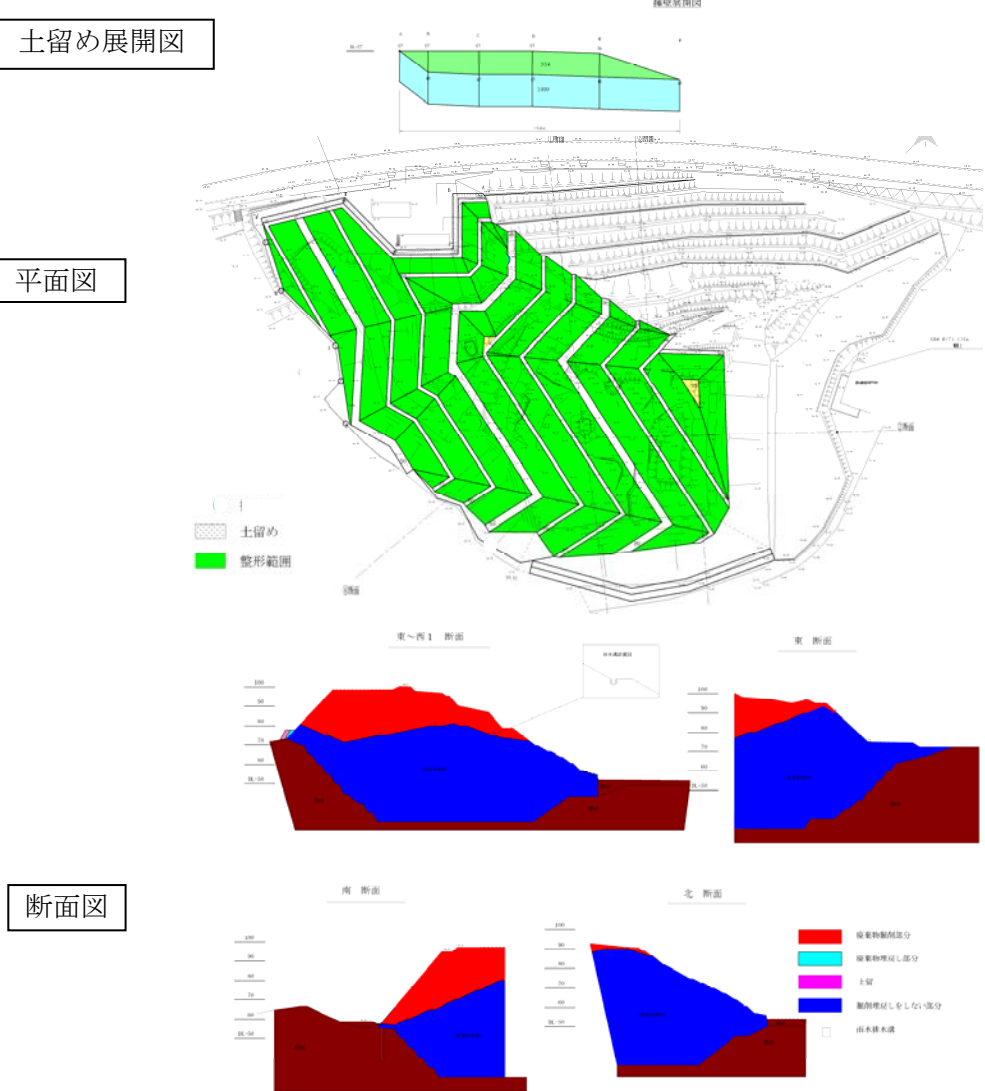
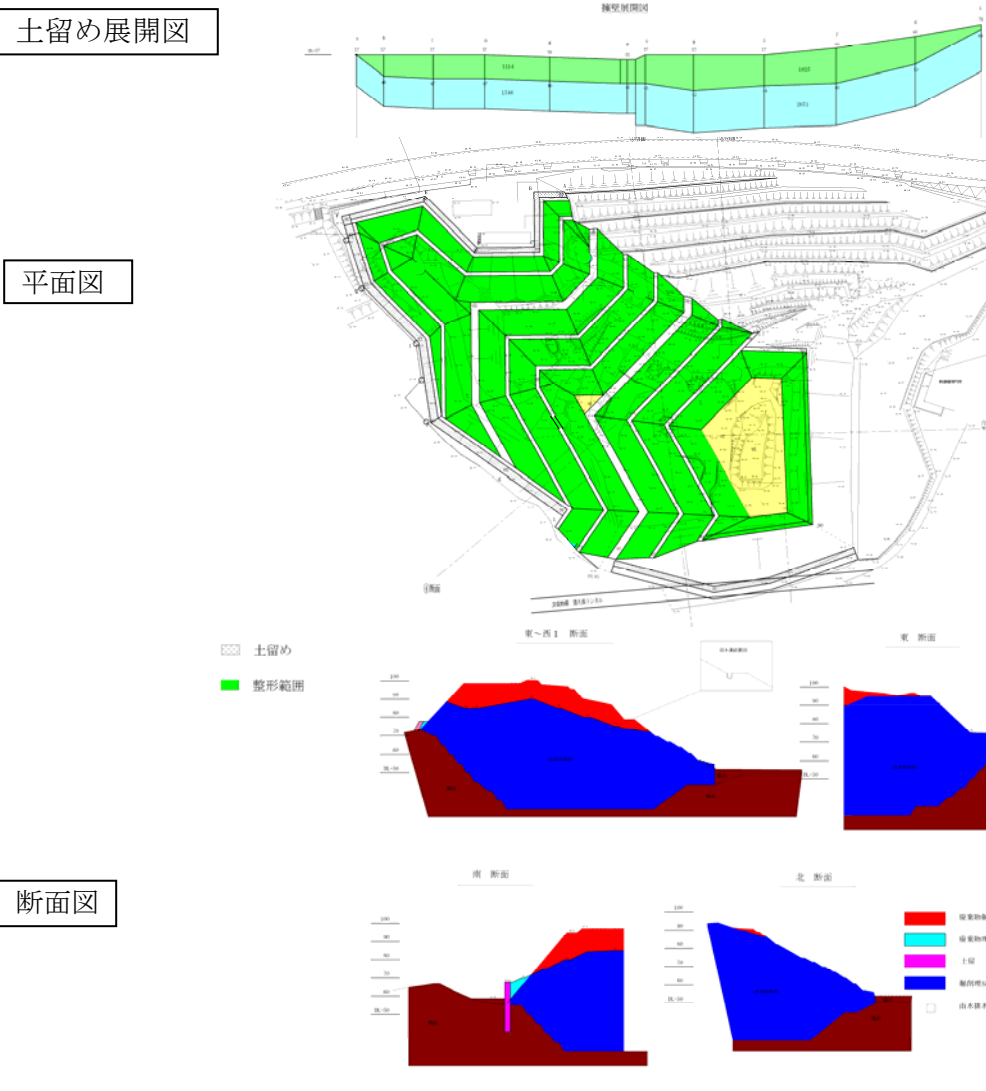
| 工法名 | 【工法X】 安定勾配確保案 | 【工法Y】 工法Xに土留めを追加し、廃棄物の掘削量を極小化した案 |
|---|---|--|
| 工法概要 | <p>覆土のない南側急勾配法面を1:2に整形し、覆土及び排水工等を行う。水処理施設を存置しながら西側法面と南側法面をすりつけるため施設周辺に土留めを設置する。</p> <p>また、東側の整形法面と存置法面のすりつけ部を補強するために簡易な土留めを設置する。</p> <p>雨水排水設備は、整形を行わない部分を含め、処分場全体に設置する。なお余剰廃棄物は場外処分する。</p> | <p>覆土のない南側急勾配法面に最大高さ15m程度の土留めを設置した上で法面を1:2に整形し、覆土及び排水工等を行う。水処理施設を存置しながら西側法面と南側法面をすりつけるため施設周辺に土留めを設置する。</p> <p>また、東側の整形法面と存置法面のすりつけ部を補強するために簡易な土留めを設置する。</p> <p>雨水排水設備は、整形を行わない部分を含め、処分場全体に設置する。なお余剰廃棄物は場外処分する。</p> |
| 廃棄物掘削量 | 約17万5千m ³ (場外搬出量: 約17万m ³) | 約9万4千m ³ (場外搬出量: 約7万m ³) |

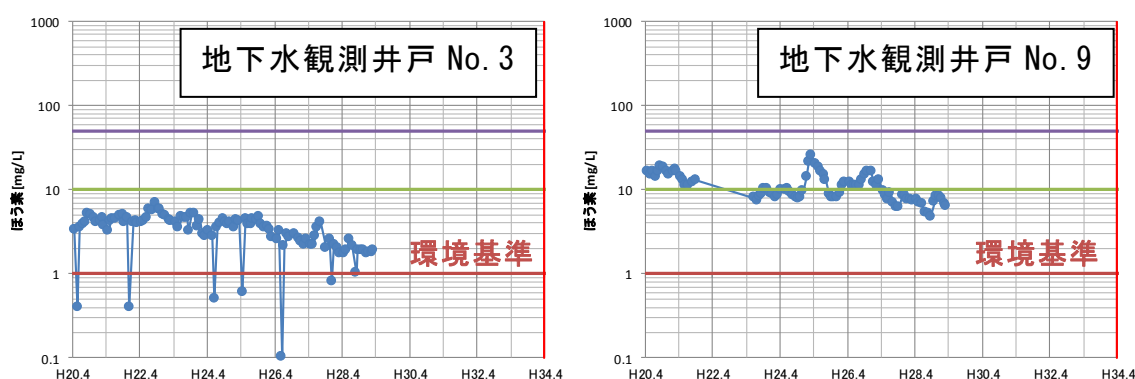
図— 2. 18 処分場周辺の地下水質の変動状況

平成 29 年 10 月時点における周辺地下水の水質は、これまでの状況から概ね改善傾向にあるが、一部の項目で場内汚水の影響と考えられる環境基準の超過が見られる（図— 2. 18）。

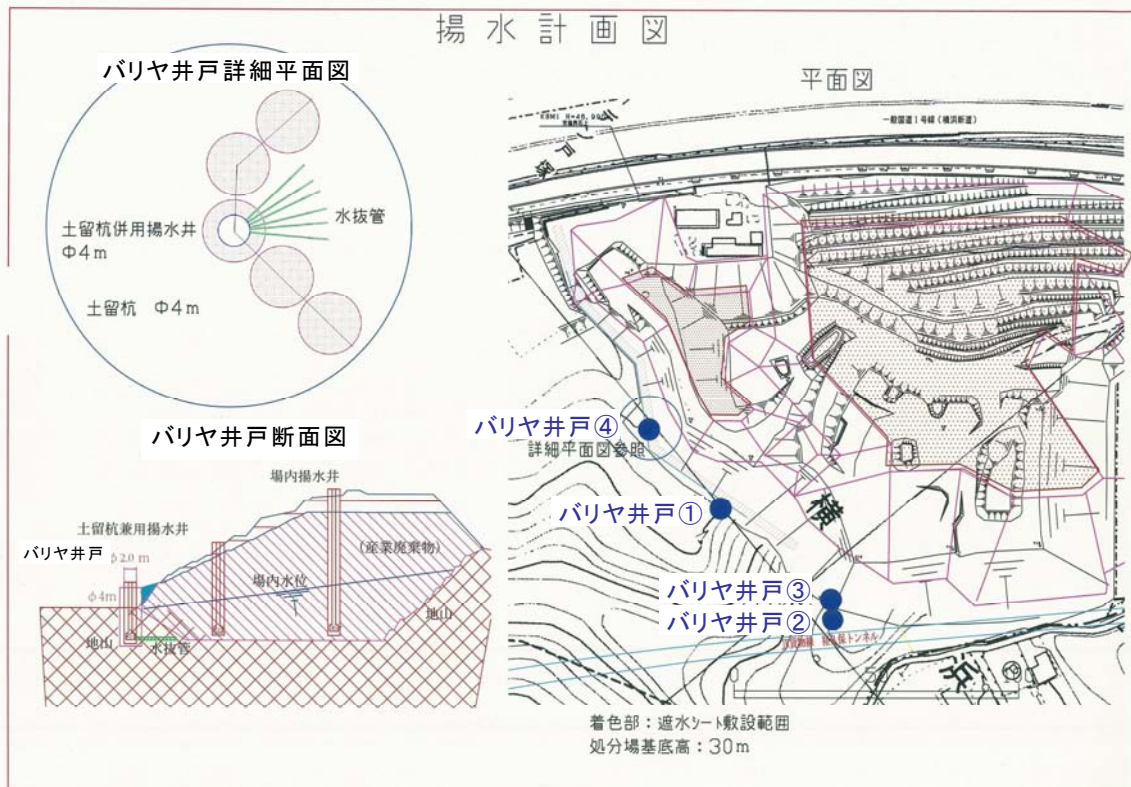
図一3.2 バリヤ井戸揚水計画図

図一2.10中の地下水観測井戸T-5付近の埋立地近傍に井戸(図一3.2中のバリヤ井戸③、 ϕ 600mm及び深さ56m程度)を設置し、汚染地下水を汲み上げる。

また、図一2.10中の地下水観測井戸No.9及びNo.10付近の埋立地近傍に設置した土留めの内部に井戸を設置する(図一3.2中のバリヤ井戸④)。井戸の構造は、概ね ϕ 1800mm及び深さ15m程度、集水管を3本敷設することとしていたが、集水性等の検討を行った結果、概ね ϕ 2000mm及び深さ33m程度(ただし、土留め壁高さ分は除く)とし、井戸底部付近には埋立地側の水平方向に約5mの集水管を12本敷設する。

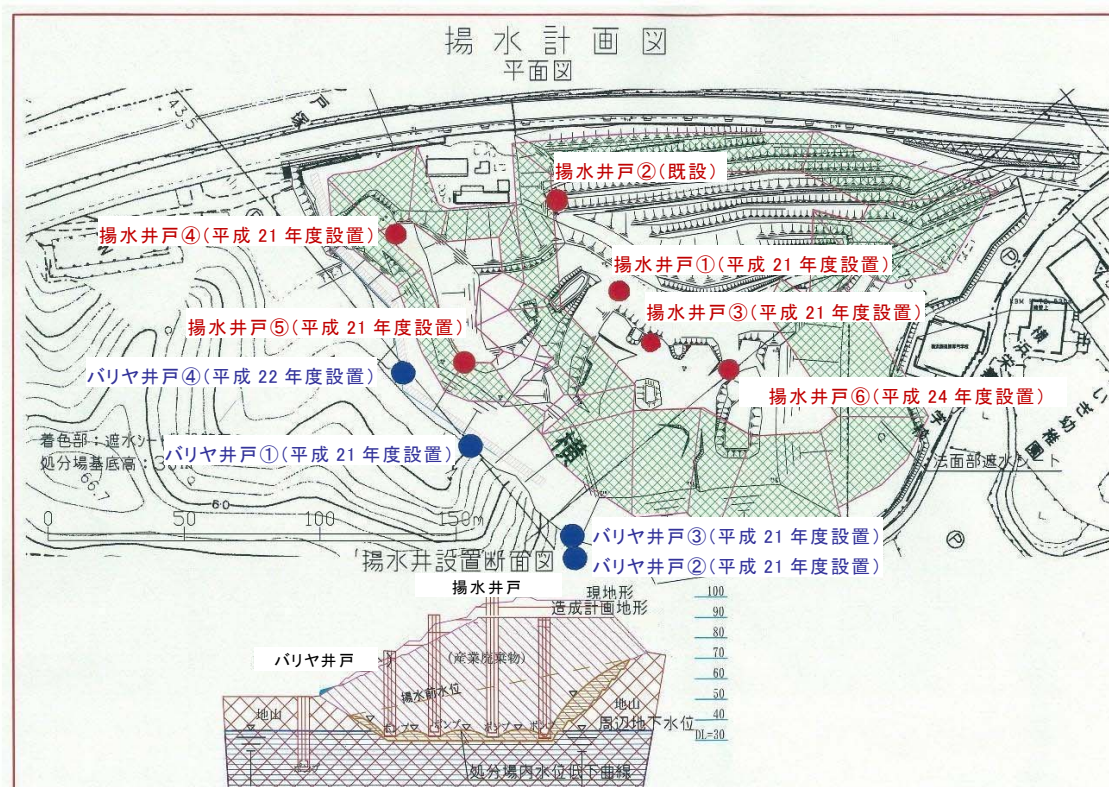
図－3. 3 地下水汚染の拡散防止対策の実施状況図

設置井戸の配管は、熱及び腐食に耐久性のあるものを設置しており、汲み上げた汚水等は浸出液処理設備を通して下水道に放流している。

なお、地下水汚染の拡散防止対策については、場内揚水井戸の入札が不調（2 回）となったことによる場内汚水の揚水開始の遅れなどに加え、揚水量が少ない状況を受けて遅れが生じている。揚水量については、再度、廃棄物層を地質調査したことにより、廃棄物層の透水性が低く、揚水井戸への集水効率が悪いことが分かっており、揚水量を確保できない状況である。これまでに井戸設備の更新や集水管を設置、揚水井戸（揚水井戸⑥）

を追加するなどの対策を講じているが、計画揚水量を確保できなかった。しかしながら、前述のとおり、水質は改善傾向にあることから、引き続き場内汚水及び汚染地下水の揚水を行うことでさらなる水質改善を図り、平成34年度までに目標を達成する。なお、これについては、学識経験者に妥当性の確認をしている。

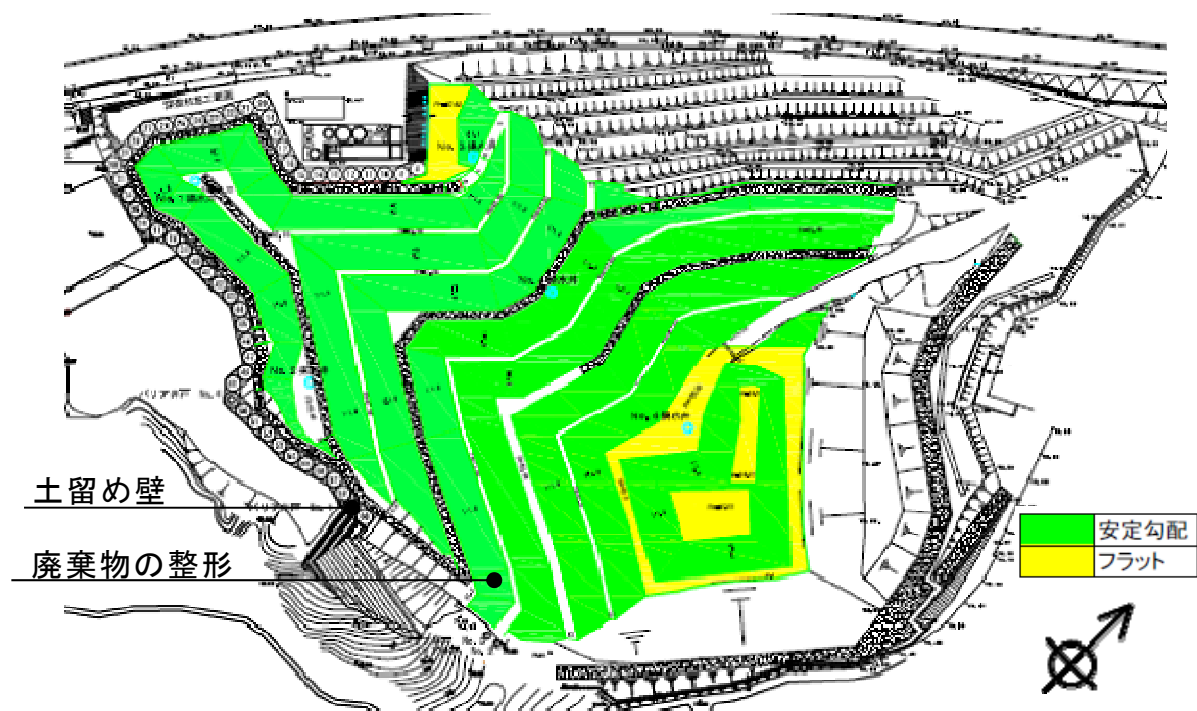
図-3.6 積上げ廃棄物の崩落防止対策の実施状況図

整形工事中に廃石綿等が掘削されたが、散水等の飛散防止対策を行い、発生した廃石綿等は適正に処分した。なお、整形工事中には敷地境界で、大気中のアスベストを測定していたが、飛散は確認されなかった。
