(仮称) 小柴貯油施設跡地公園整備計画

事後調査結果報告書 (工事中その1)

平成31年3月

横 浜 市

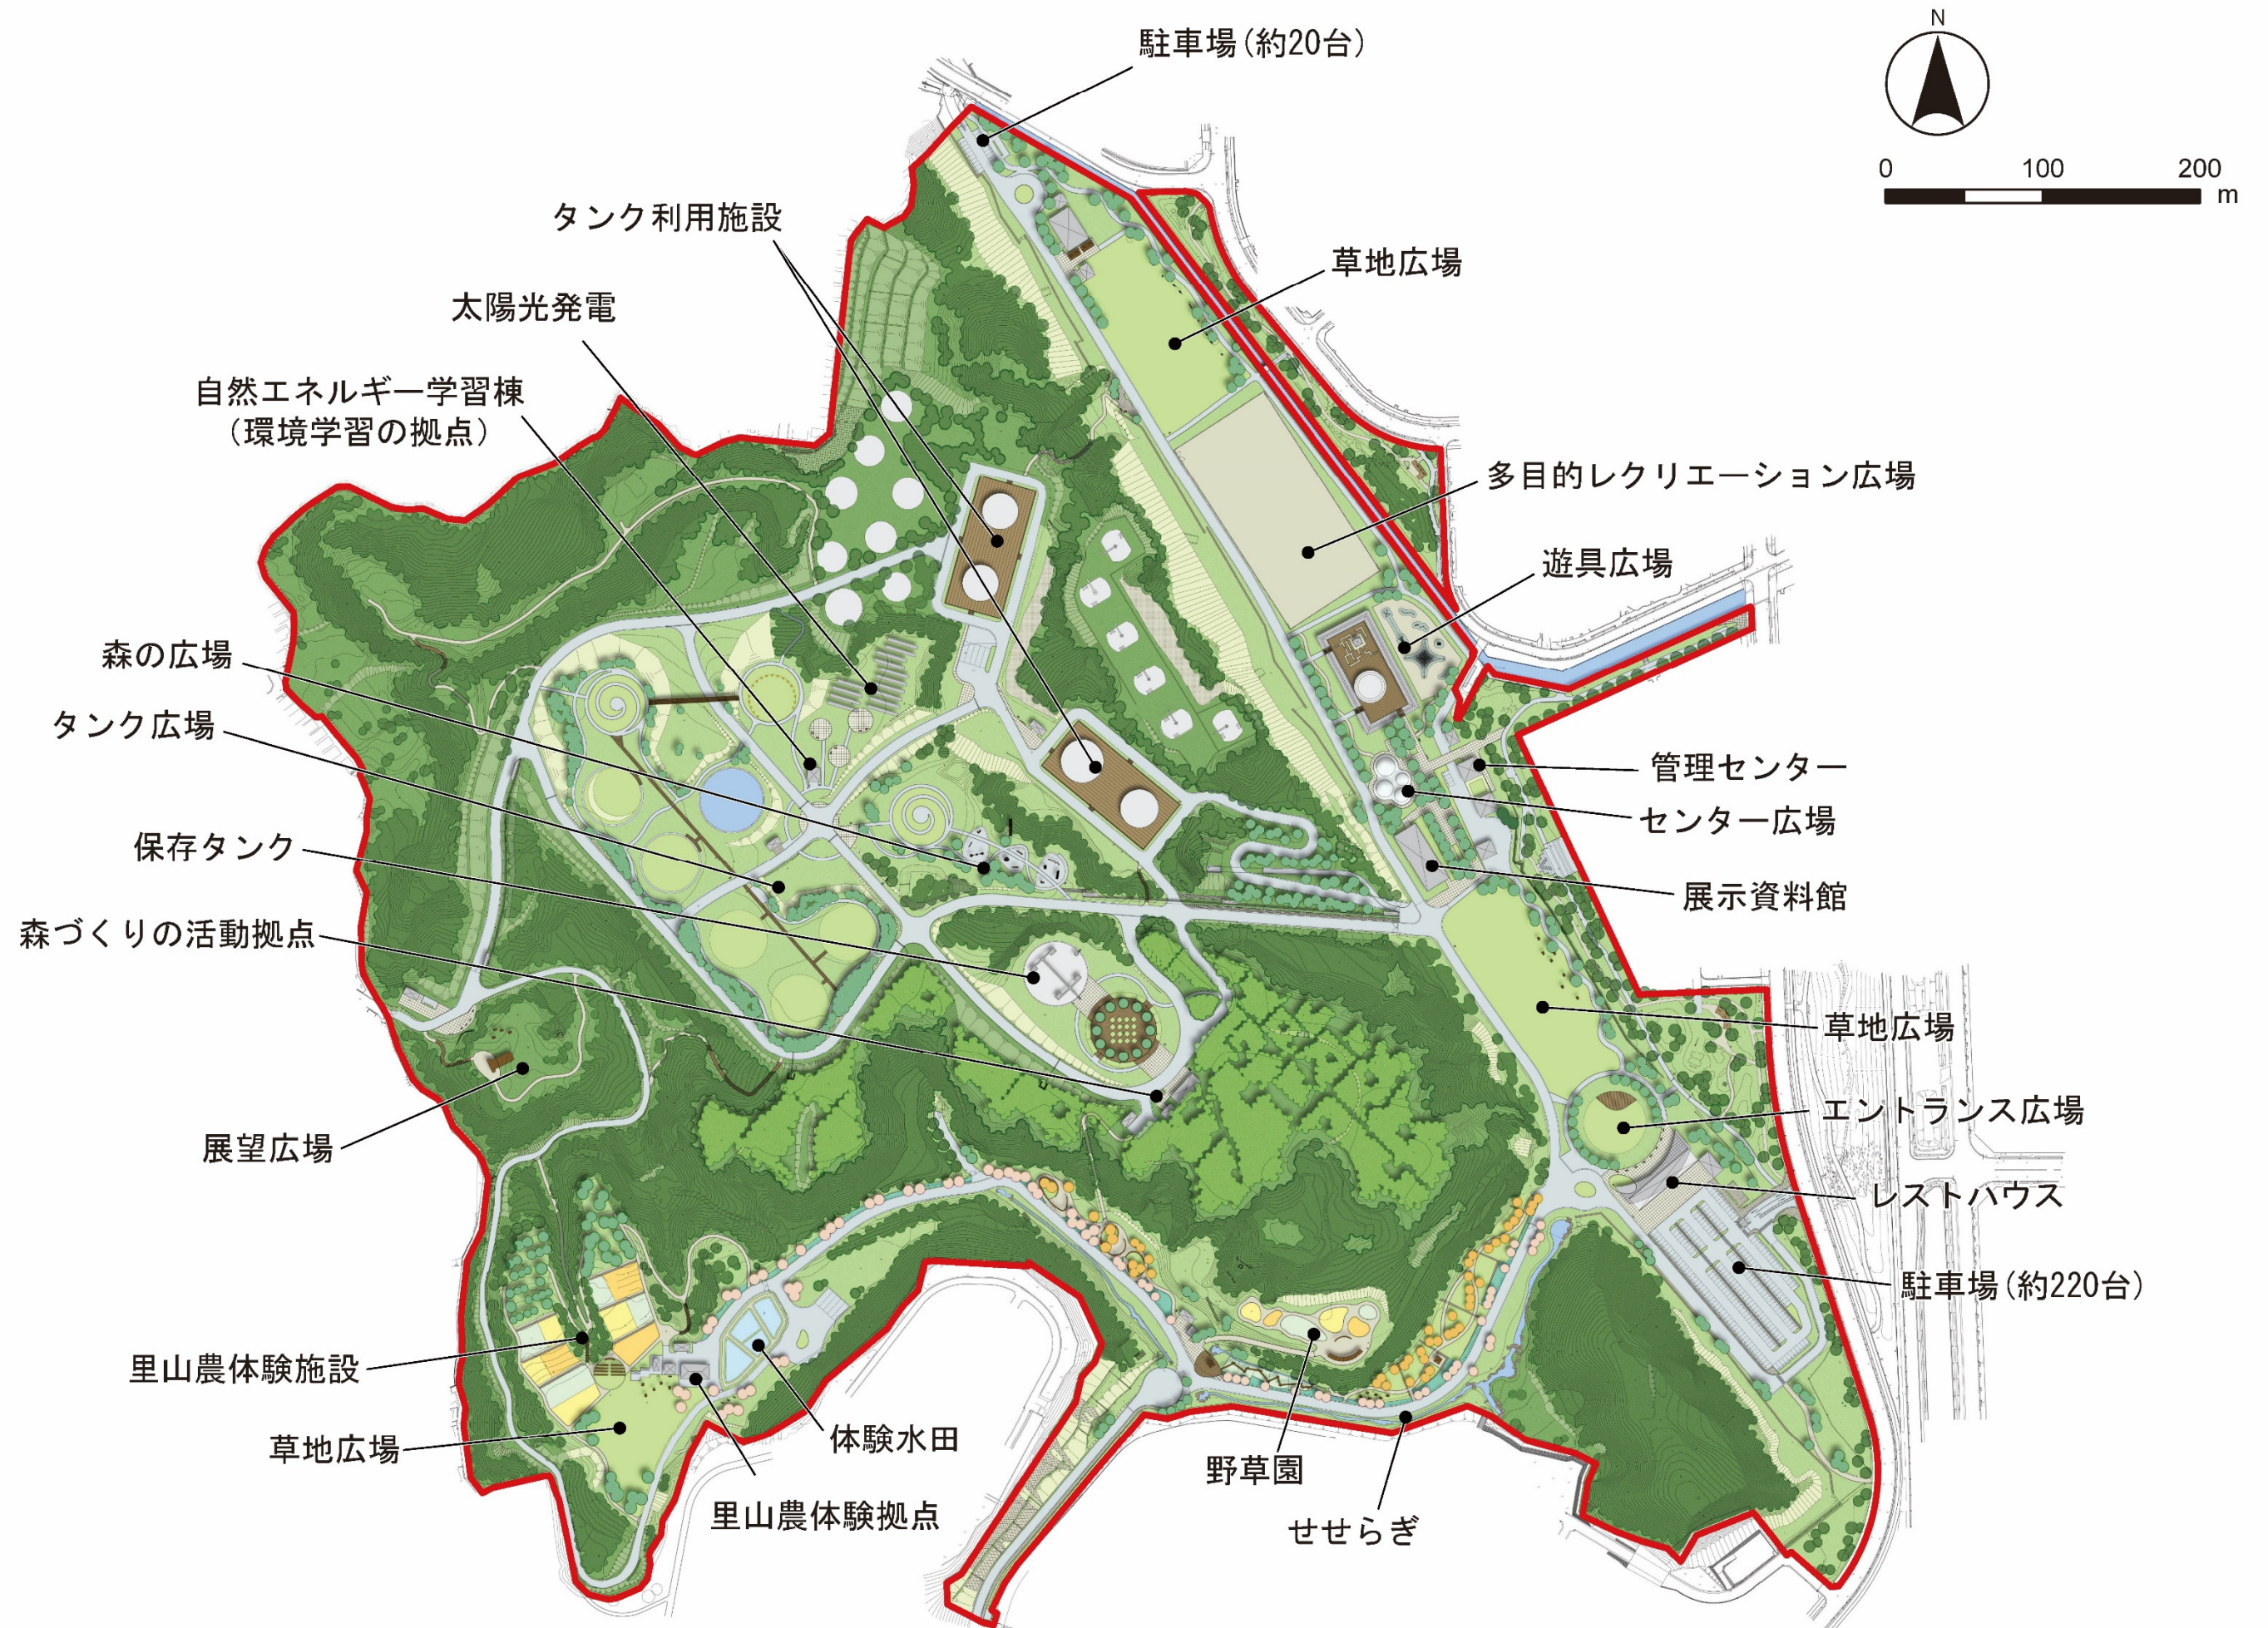
図 1.5-3 計画平面図

施設配置に当たっては、既存の地形を活かし、形質の変更を最小限に留める計画としました（図 1.5-3～図 1.5-5）。また、計画地内で発生する建設発生土は、区域内の盛土材として再利用する予定です。汚染が確認されている土壌については、土壌汚染対策法に基づいて処理することとし、汚染土壌のある位置の整備計画に合わせて、舗装、立入禁止、土壌入替え、盛土及び遮水工封じ込めの措置を行っています。

施設については、基地時代にポンプ室として使われていた施設を活用し展示資料館として整備する等、既存の施設を出来る限り活用するほか、公園を管理運営するための管理センターや、学習活動の拠点となるような自然エネルギー学習棟や里山農体験拠点といった施設を整備します。

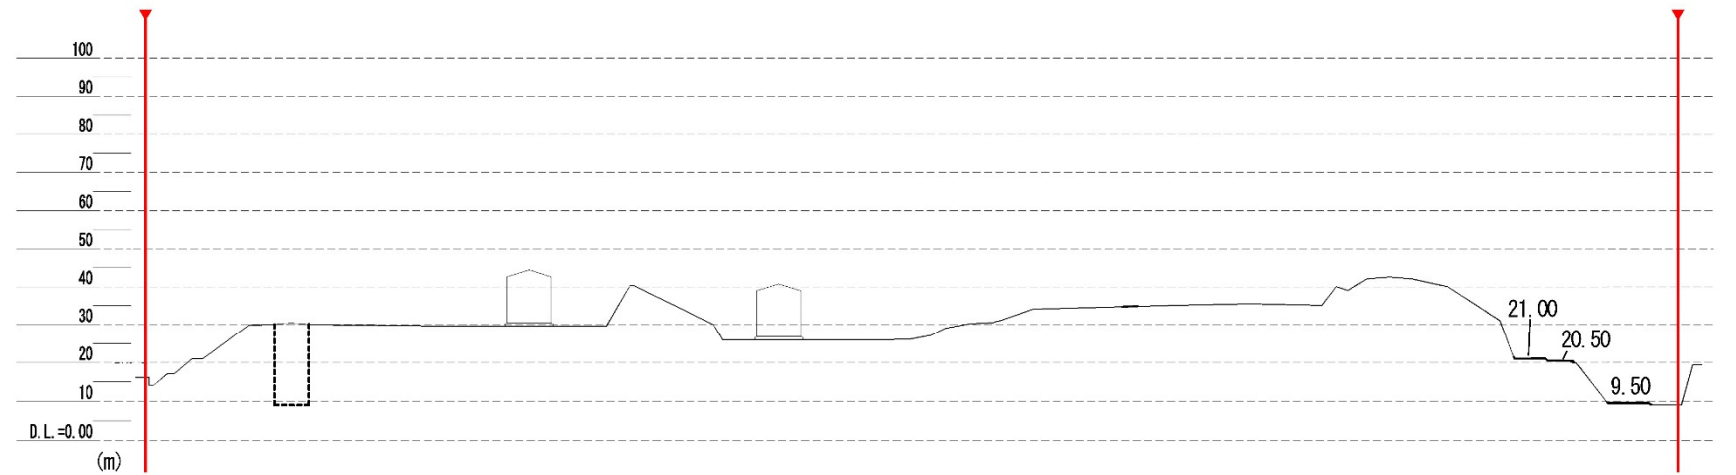
図 1.5-4 主要計画断面図

A-A' 断面図

B-B' 断面図

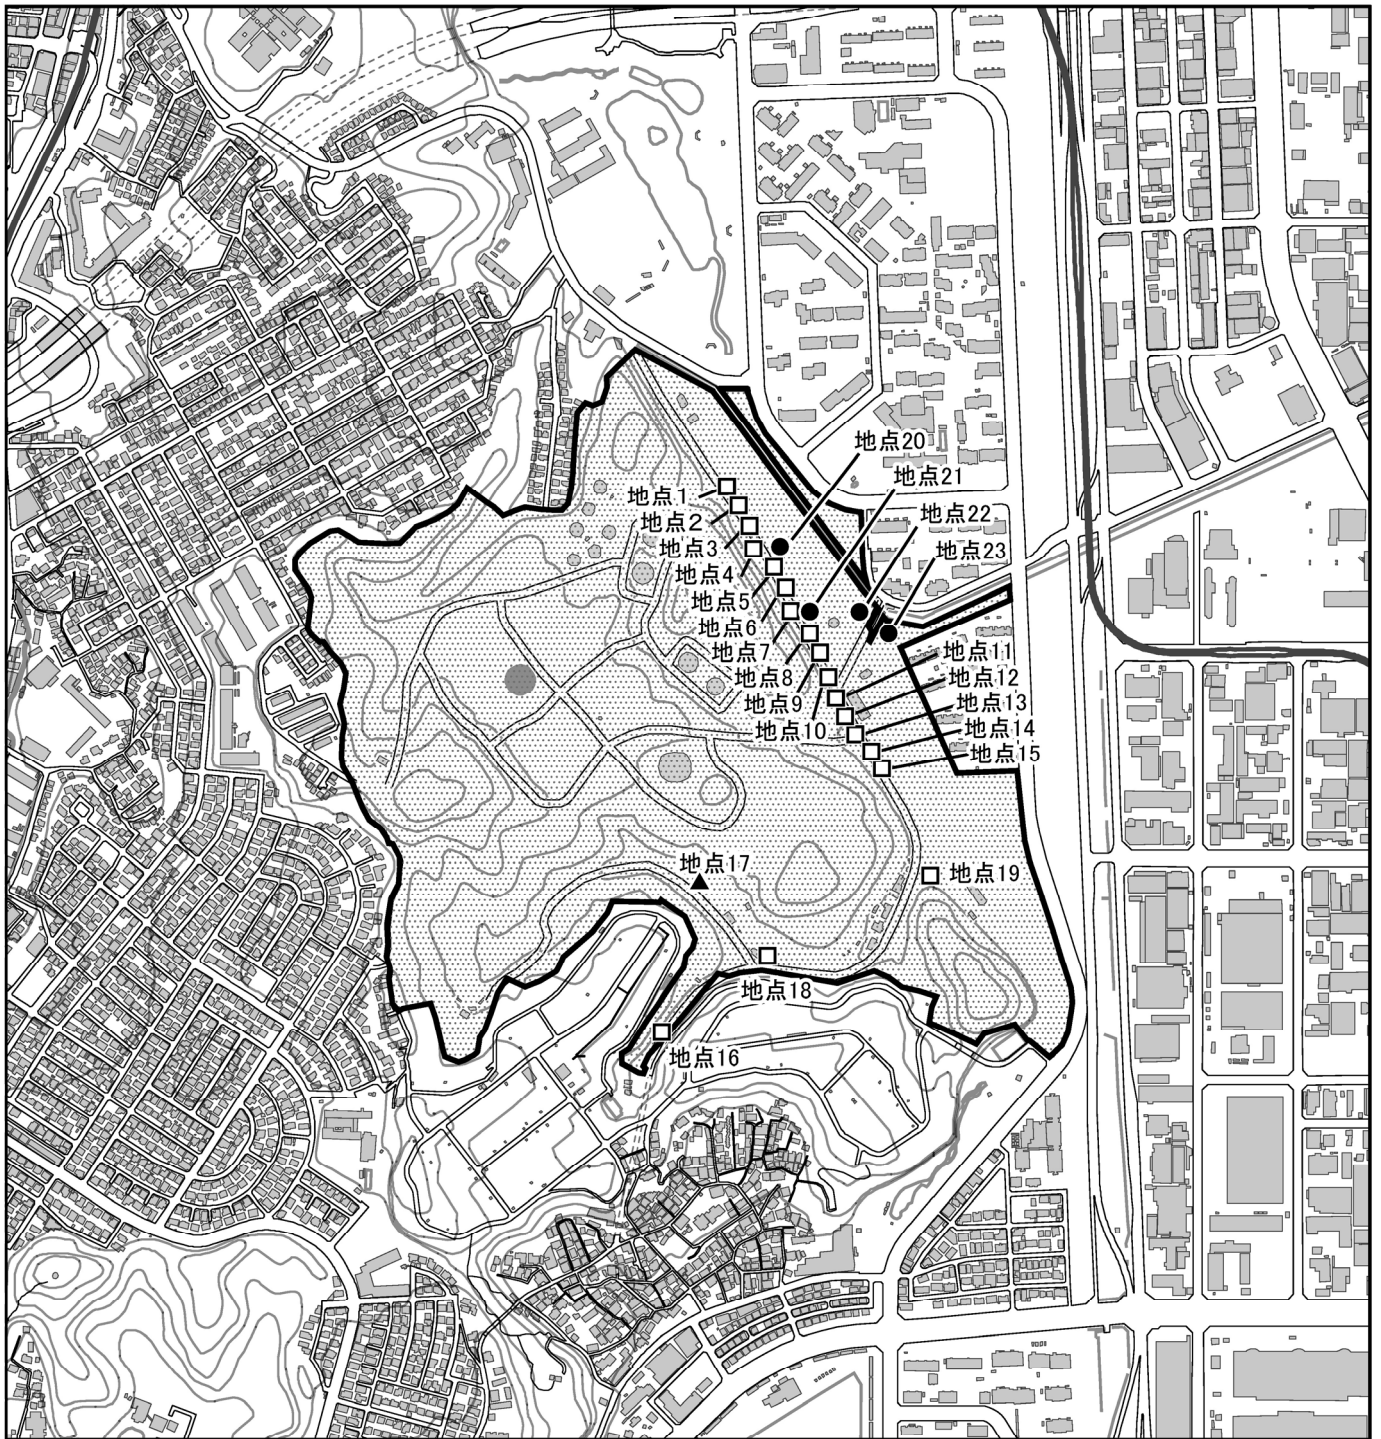
図2.1-1 事後調査実施位置
(地下水の水質)

調査地点1～16、18～19(ベンゼン)
-

調査地点17(砒素)
-

調査地点20～23(鉛)

なお、地下水の水質に関する調査は、工事の進捗等を踏まえて実施するため、調査位置、調査時期はその状況に応じて見直す可能性があります。

※ 工事の進捗状況等に合わせて、適切な地点で調査を行うよう適時事後調査地点の見直しをします。
