# 野島海岸における砂浜面積の長期変動（1973～2012年）

市川竜也、浦垣直子、堀美智子（横浜市環境科学研究所）

## Long-Term Trend of Sandy Beach's Area at Nojima Coast

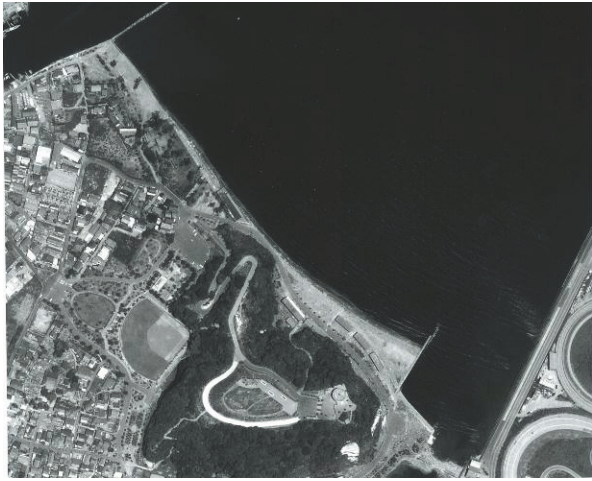
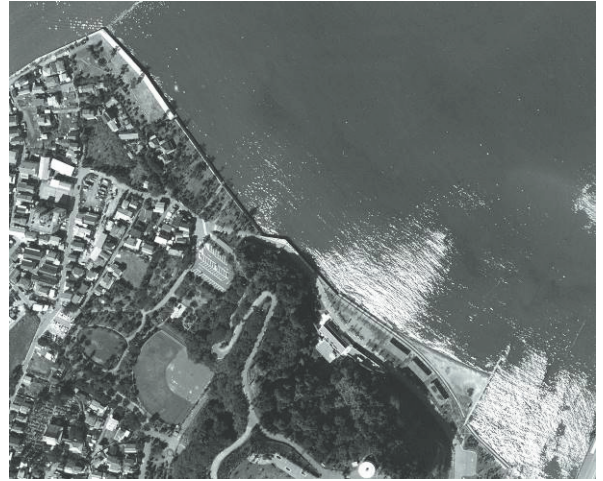
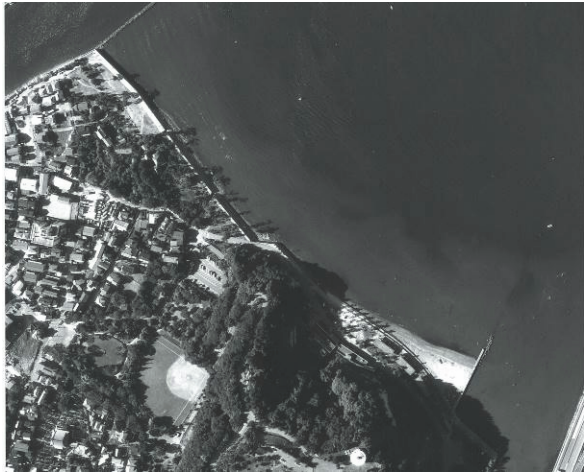
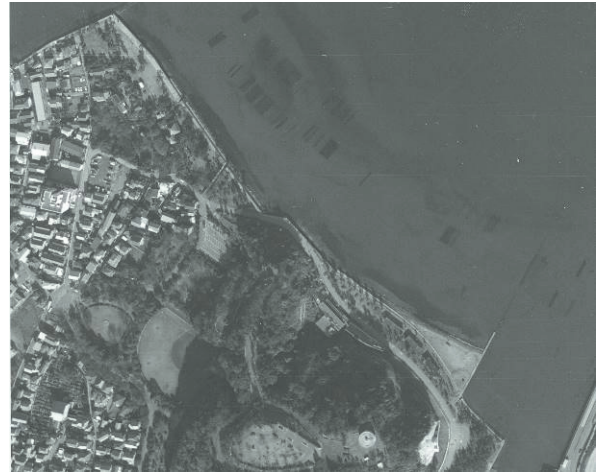
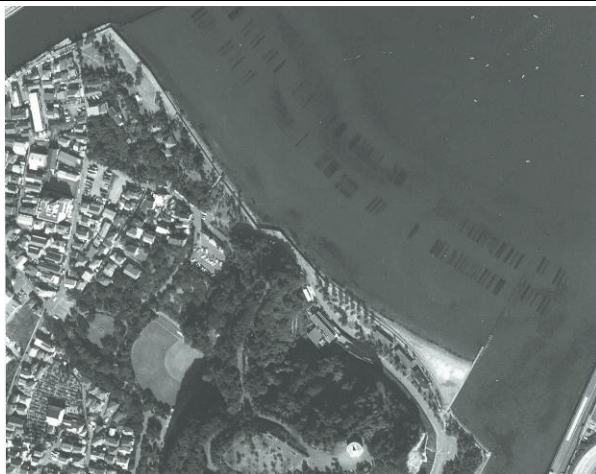
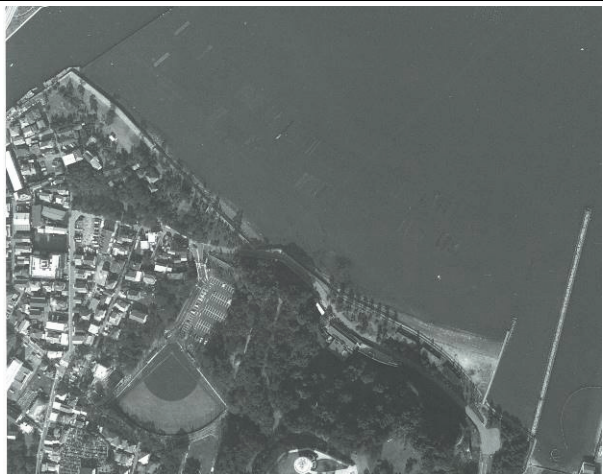
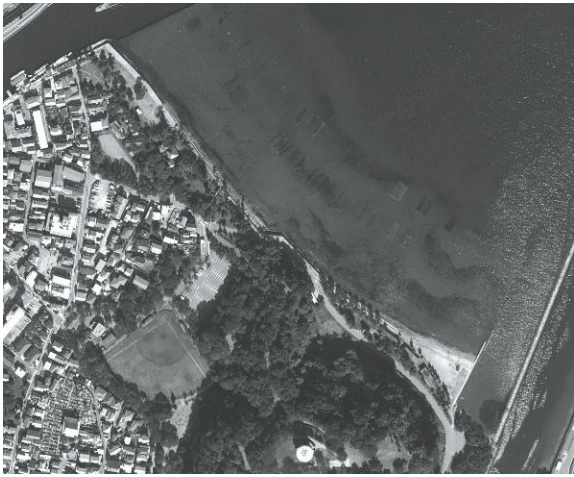
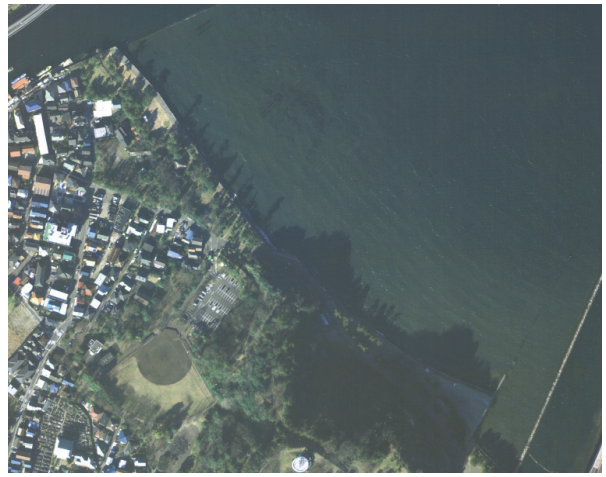
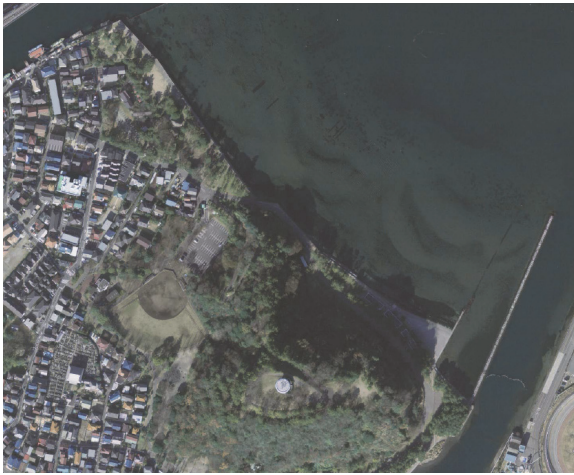
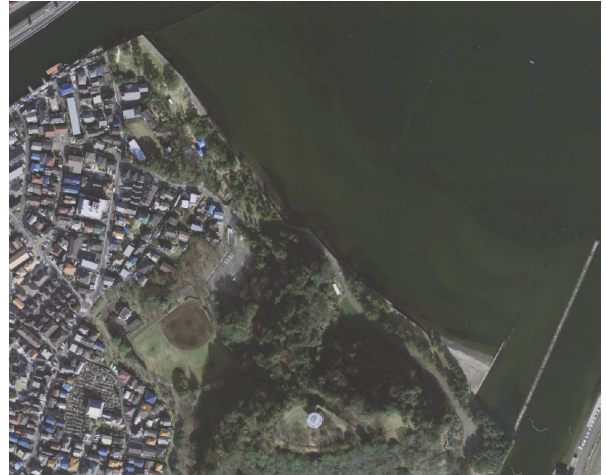
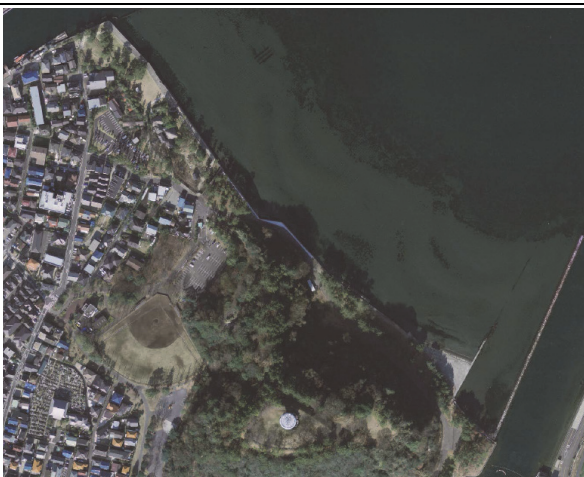
図1 野島海岸の航空写真

また、近年の野島海岸の変化を見るために 2000 年代の航空写真を選定した（図 1）。なお、1973、1979、1984、1986、1988、1992、1997 年の航空写真は横浜市建築局所蔵のものを、2003、2005、2008、2012 年の航空写真は横浜市財政局所蔵のものを使用した。

横浜市金沢区では 1970 年代に開発が盛んになり、幸浦町・福浦町・海の公園などが埋立によって新たに作られた。また、1980 年代には八景島の造成が始まり野島海岸周辺の地形は大きく変わった。今回の調査では、特に野島海岸の潮の流れに大きく影響を与えている可能性のある八景島が造られる前後を中心に航空写真を選定した。

近似直線をもとに、各航空写真における補正値を求めた(表 2)。航空写真上での汀線の位置に補正値を加えて砂浜面積を計算し、砂浜面積の推移を示すグラフを作成した(図 9)。

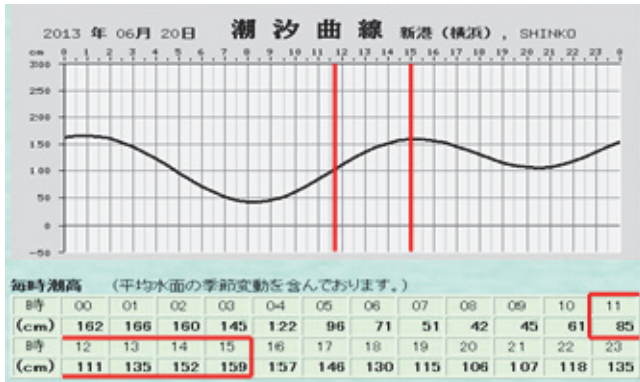
図 2-2 2013 年 6 月 20 日の潮汐予測<sup>4)</sup>

2013 年 6 月 20 日 11:40～15:00 に潮位 102～159 cm について調査を実施した（図 2-2）。
