台風 18 号による崖崩れの対応について

2. 緑区白山の崖崩れについて

(3) 原因調査について

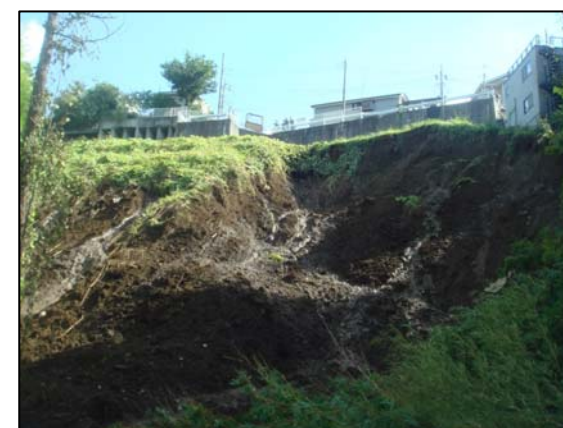
写真 1

■崖崩れ発生時の状況

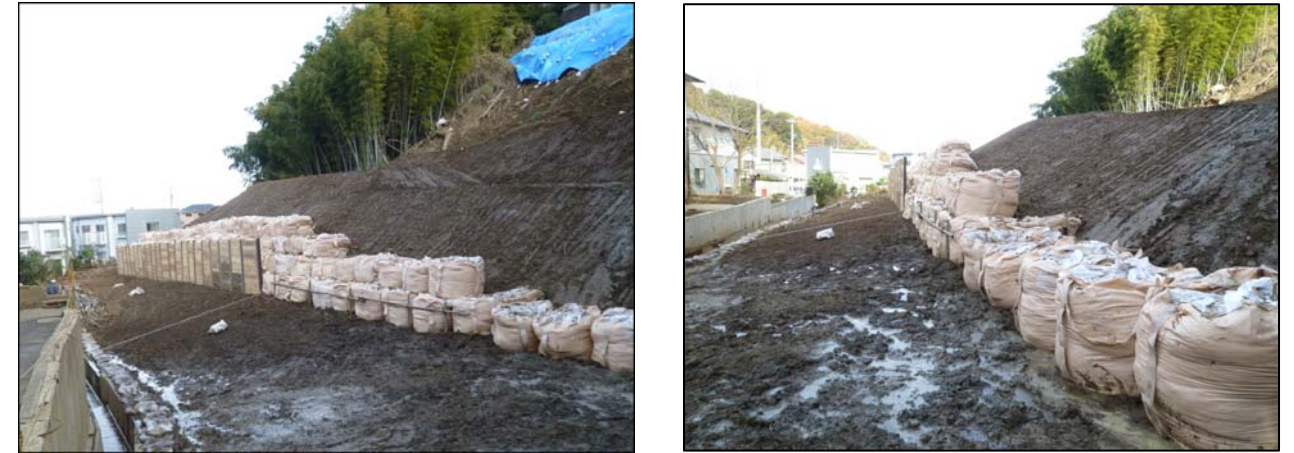
写真8: 仮設防護柵・大型土のう設置

- ・土砂で埋まった本水路復旧のため、崩壊土を撤去
- ・大型土のう、仮設防護柵を設置し、土砂の流出防止対策を実施
- ・斜面上部道路からの排水経路の確保(ジャバラ管使用) など

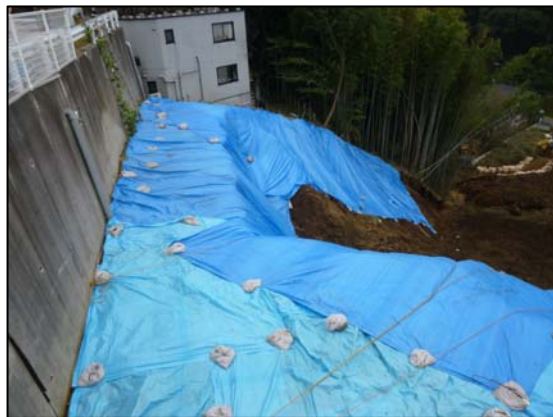
写真5: 防災シート掛け(上部より撮影)

- ・斜面上部へのブルーシート設置
- ・土砂で埋まった水路の仮設排水経路を確保

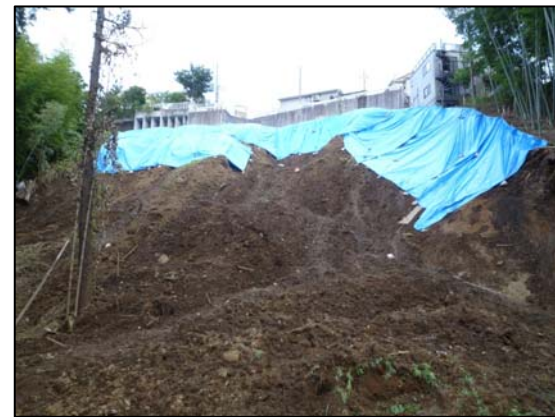
写真6: 防災シート掛け(下部より撮影)

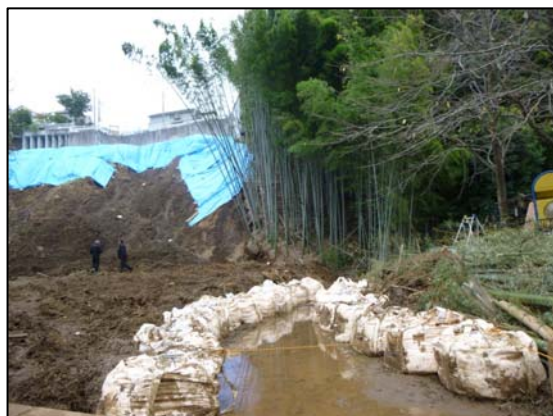
写真7: 仮設の排水経路確保

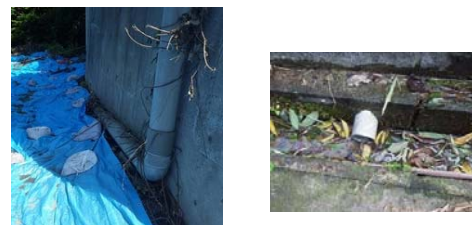
道路の排水管の調査を行った結果、南側の排水管については、斜面南側の中腹に配管の先端を確認しました。また、北側の排水管については、途中から土中に埋められているため先端を確認できなかったことから、水みち探査を実施しましたが道路からの排水経路を確認することはできませんでした。

なお、周辺調査により、斜面北側の崖下に常時の湧水があり、元々の水みちであることを確認しました。

図7 道路排水管

図8 湧水状況

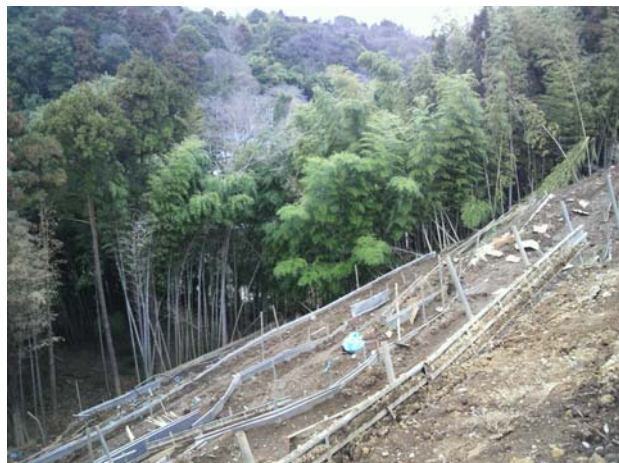
【写真1】

平成21年1月～平成22年3月	近隣住民からの通報を受け、十数回にわたり、土地所有者に対し、法面養生、周辺住民への計画説明、 違反造成工事の停止を指導 【写真1参照】
平成22年3月9日	緊急工事停止命令を発令 。是正勧告書を交付
6月29日	修正是正計画案を確認（是正計画の提出指示(3/26)、修正の指導(5/18)）
9月22日	現地調査の結果、是正計画による斜面下部の雨水の排水施設は未設置であったが、 簡易的な柵の撤去及び崖の緩斜面化により、緊急性は低くなったと判断 。【写真2参照】
平成23年2月25日	呼出通知するが、相手は応じず
平成26年10月6日	崖崩れ発生
10日	是正措置命令を発令 （履行期限：平成26年11月30日）
12月1日	命令不履行のため、 代執行方針決定

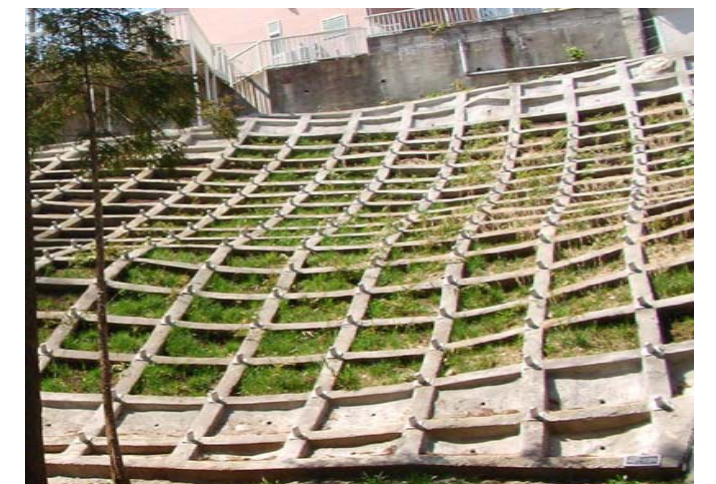
工法のイメージ

※法枠による崖の表面保護及び排水施設の設置
