第6回 海軍道路の桜並木に関する懇談会

日時：令和4年3月25日（金）16：00～18：00

A, B区間の考え方(案)と、第4、5回懇談会での主な意見

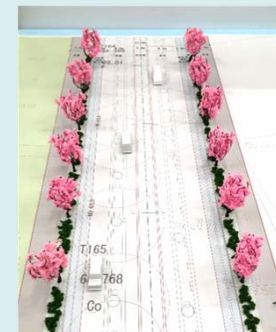
ヨウコウ案

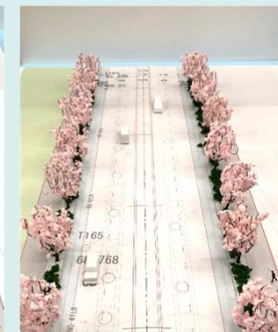
コシノヒガン案

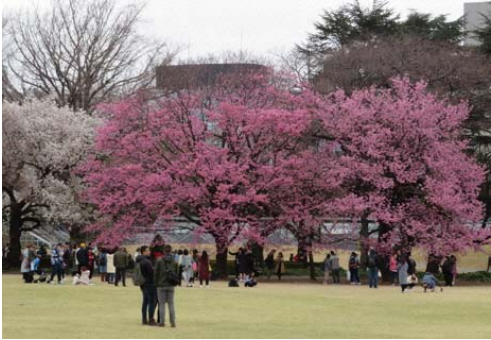
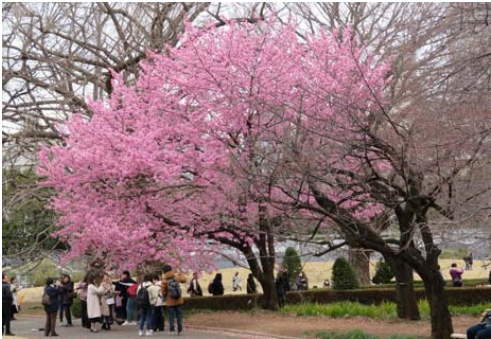
種名(品種名)	ヨウコウ	コシノヒガン
事例	<p style="text-align: center;">新宿御苑</p> <div style="border: 1px dashed black; padding: 5px;"> <p>樹高7~11m程度、周囲100~200cm (株式会社オオバの新宿御苑樹木調査より)</p> <ul style="list-style-type: none"> ◆ 個体A 樹高11m、幹周2.2m(直径0.7m) S62(1987)年植栽/植栽後34年経過 ◆ 個体B 樹高7m、幹周(幹立ち)1.0m、0.6m H11(1999)年植栽/植栽後22年経過 </div> <div style="text-align: center;">

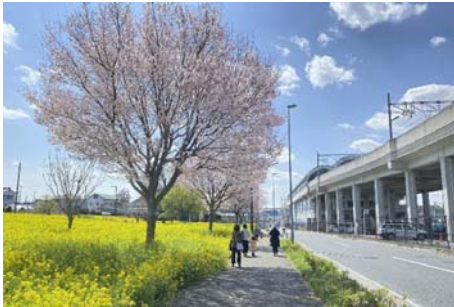
</div> <p style="text-align: center;">出典:一般財団法人国民公園協会HP https://fng.or.jp/shinjuku/2019/03/23/post_1423/</p>	<p style="text-align: center;">川和駅前(横浜市営地下鉄グリーンライン)</p> <div style="border: 1px dashed black; padding: 5px;"> <p>◆ 2021年のGoogleマップでは、樹高8~10mと推測</p> </div> <div style="text-align: center;">

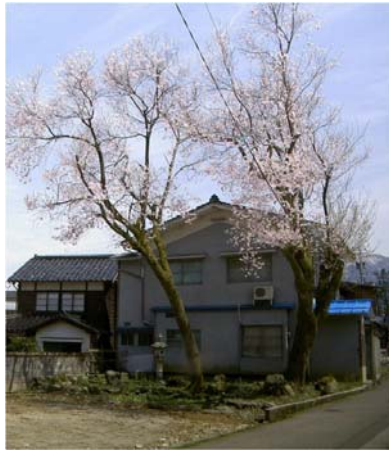
</div> <p style="text-align: center;">出典:あそびい横浜 https://asobii.net/91387</p> <p style="text-align: center;">城端野下/富山県南砺市</p> <div style="border: 1px dashed black; padding: 5px;"> <p>市指定 天然記念物(2017年指定)</p> <p>◆ 樹高は約14m、胸高周囲約170cm、樹齢100年以上</p> </div> <div style="text-align: center;">

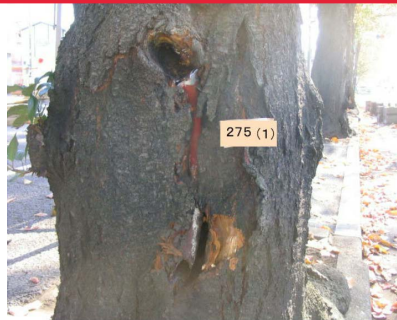
幹の腐朽

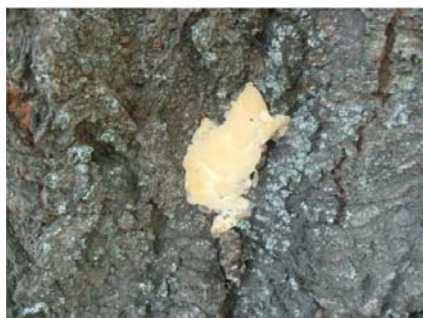
根元にベッコウタケが確認されたもの

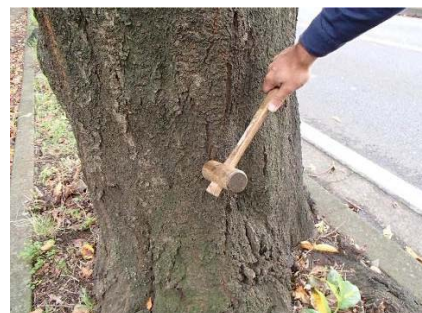
木槌による打診状況
